CMD 25-M36 – Mémoire du personnel de la CCSN

Accidents de travail sur le site du projet de nouvelle centrale nucléaire de Darlington d'Ontario Power Generation

RIE : Accidents de travail sur le site du projet de nouvelle centrale nucléaire de Darlington d'Ontario Power Generation	
Préparé par : Division du programme de réglementation de Darlington	
Titulaire de permis : Ontario Power Generation (OPG)	Lieu : Site du projet de nouvelle centrale nucléaire de Darlington (PNCND)
Date de découverte de l'événement : 15 juillet 2025 et 24 juillet 2025	Les exigences réglementaires concernant les rapports à soumettre sont-elles respectées? Oui <input checked="" type="checkbox"/> Non <input type="checkbox"/> Divulgaration proactive : Titulaire de permis : Oui <input checked="" type="checkbox"/> Non <input type="checkbox"/> CCSN : Oui <input checked="" type="checkbox"/> Non <input type="checkbox"/>
Vue d'ensemble	
Critères de déclaration : REGDOC-3.1.1, <i>Rapports à soumettre par les exploitants de centrales nucléaires</i> , version 2 Disposition D.18 du tableau A1 : « Article(s) pertinent(s) de la LSRN ou de ses règlements : LSRN : 24. (5) Les licences et les permis peuvent être assortis d

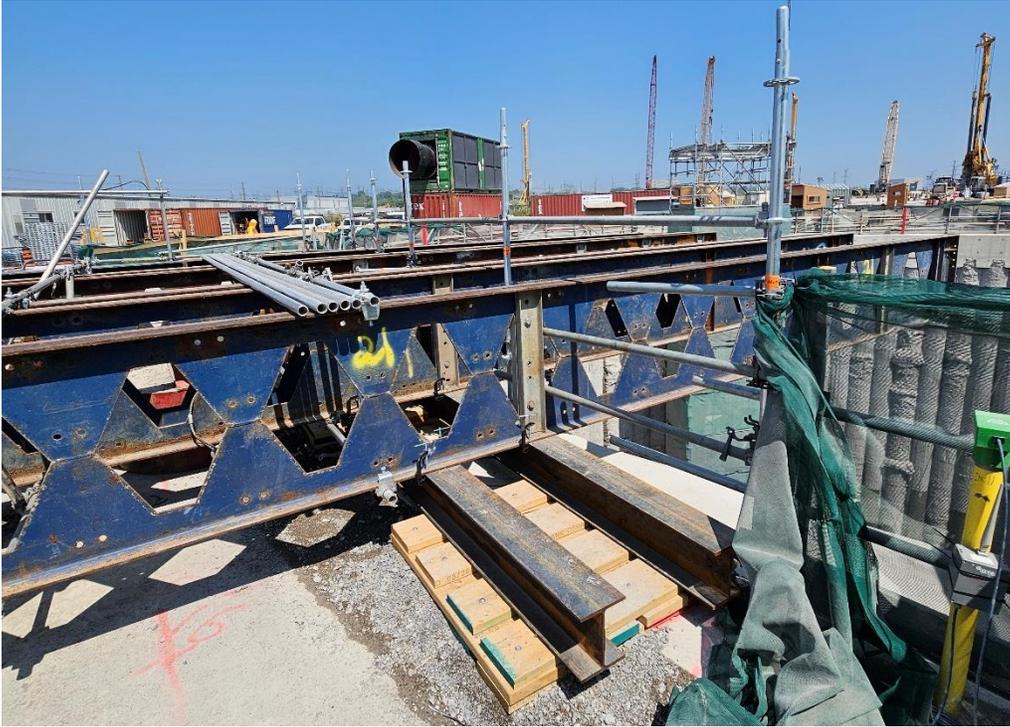
Description : Événement du 14 juillet 2025 (blessure aux talons) : Le 14 juillet 2025, vers 22 h 15, un travailleur sous-traitant du Groupe AECON Inc. (AECON) a subi des blessures aux 2 talons et a dû être hospitalisé. L'incident est survenu près de la zone d'excavation du puits de lancement du tunnelier pour le PNCND (voir la figure 1). Au moment de l'incident, des travaux étaient en cours pour construire une tour d'escalier permettant d'accéder au fond du puits d'excavation. Cette grande tour, construite avec des poutres en I, est en saillie au-dessus du tunnelier. Pour construire cette structure, des contrepoids en béton ont été placés près de l'extrémité du tablier de poutres en I, à l'opposé de la partie de la plateforme suspendue au-dessus du puits de lancement du tunnelier. Les blocs en béton étaient en train d'être soulevés par une grue à tour et guidés vers l'endroit voulu par le travailleur à l'extrémité sud du tablier au moyen d'un outil de longue portée. Tandis qu'il plaçait l'un des blocs en béton, le travailleur qui recevait le bloc a perdu l'équilibre et a sauté de la poutre en I sur la surface se trouvant 4,5 pieds (1,38 mètre) en dessous (voir la figure 2), subissant une fracture aux 2 talons. Le travailleur a reçu les premiers soins puis a été transporté à l'hôpital pour recevoir d'autres soins médicaux. Il a reçu son congé de l'hôpital le lendemain matin.

Figure 1 : Poutres en I en saillie au-dessus du puits de lancement du tunnelier

- Lors de discussions avec le personnel d'AECON tenues le 15 juillet 2025, le personnel de la CCSN a été avisé qu'AECON appliquerait les mesures suivantes :
 - avant d'autoriser les sous-traitants à reprendre les travaux dans l'ensemble du site, le caractère adéquat de tous les ensembles de travaux du sous-traitant sera évalué
 - toutes les plateformes et structures construites par le sous-traitant seront examinées par l'équipe technique du PNCND
 - une pause-sécurité sera tenue avec le personnel chargé de la supervision (contremaître et échelons supérieurs) afin de communiquer les attentes et de réexaminer l'événement

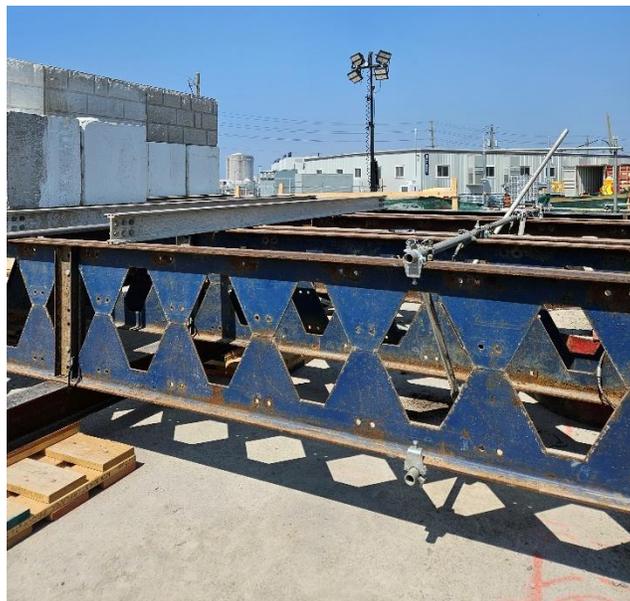
Figure 2 : Lieu où le travailleur a sauté des poutres en I et s'est blessé tandis qu'il dirigeait des blocs de contreponds en béton

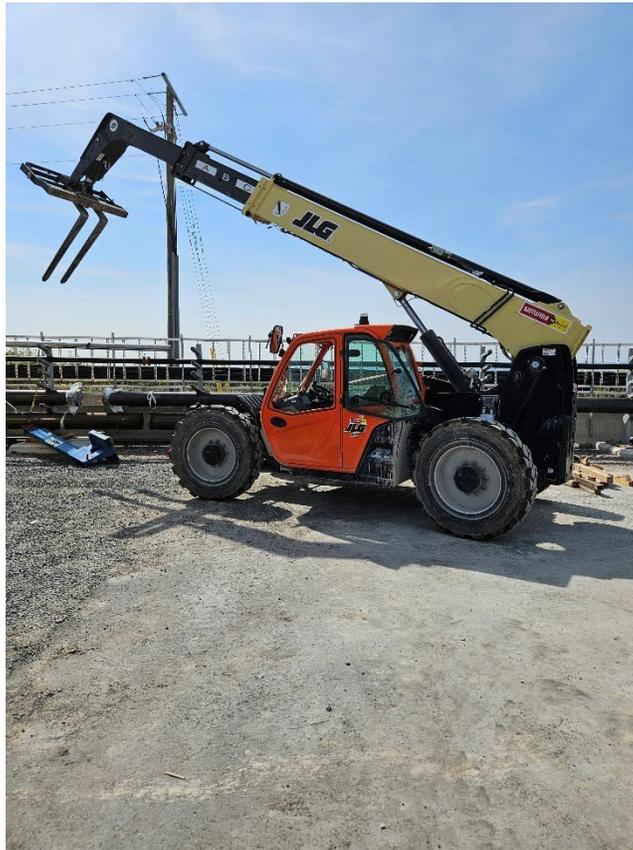
Les travailleurs étaient en train de soulever un tuyau au moyen d'un chariot élévateur télescopique (voir la figure 3) pour la poser sur une zone surélevée où elle devait être installée. Lors du positionnement de la conduite, un travailleur a commencé à détacher les sangles de la conduite. Pendant ce temps, l'appareil de levage (appelé une flèche) relié aux fourches du chariot élévateur est tombé et a frappé le travailleur à l'épaule. Le travailleur a été transporté à l'hôpital en ambulance.

Figure 3 : Le chariot élévateur télescopique et l'accessoire de levage

- Les travaux ont repris progressivement sur le site au cours des semaines suivantes une fois qu'OPG a jugé que le chantier était sécuritaire et que les mesures correctives prévues ont été mises en place.
