# CMD 26-M37 - CNSC Staff Submission

## Event Initial Report Workplace Injury at Denison Mines Corp.'s Wheeler River Project

# RAPPORT INITIAL D'ÉVÉNEMENT (RIE)

| RIE : Accident de travail survenu au site du projet Wheeler River de Denison Mines Corp. | |

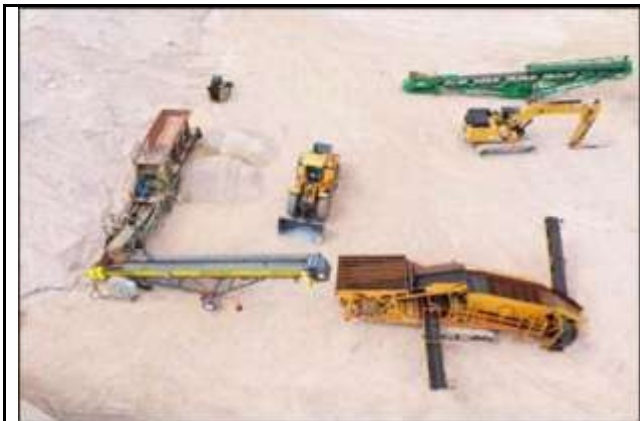
Fig. 1. Photographie aérienne, aux fins de référence, de l'aire de concassage montrant l'aménagement de concassage mobile, l'appareil de gerbage de 60 pieds, le chargeur et l'équipement adjacent.

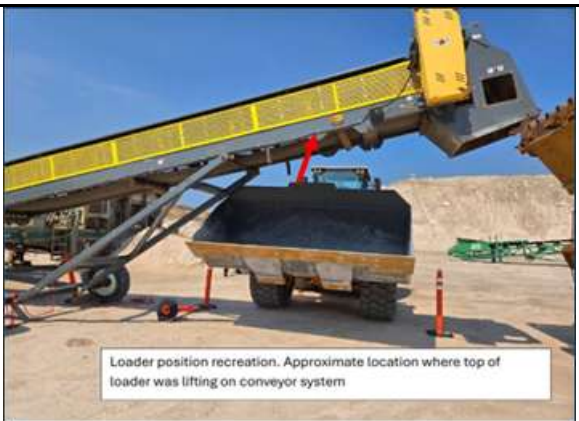
Fig. 2. Vue, après l'incident, de l'extrémité surélevée de la tête de l'appareil de gerbage. Le godet du chargeur est adjacent au cadre, illustrant le contact entre le chargeur et l'appareil de gerbage.

FC2 : La goupille de retenue a été retirée alors qu'elle demeurait coincée et sous charge, l'appareil de gerbage étant soutenu uniquement par le godet d'un chargeur frontal, sans aucun support mécanique secondaire.

CI3 : Équipement inadéquat : l'appareil de gerbage était soutenu uniquement par le godet d'un chargeur frontal, sans aucun support secondaire, comme des caissons, cales ou chandelles. La configuration du support était inadéquate pour retirer en toute sécurité une goupille de positionnement porteuse, car elle ne permettait pas de soutenir de façon continue l'extrémité supérieure de l'appareil de gerbage ni de permettre l'ajustement contrôlé et progressif de la hauteur des charges.

- MC1 : Élaborer et mettre en œuvre une procédure approuvée par le fabricant de l'équipement d'origine/le service d'ingénierie visant le réglage de la hauteur des appareils de gerbage et le retrait des goupilles. La procédure sera examinée et approuvée par l'équipe interne de gestion de projet. (Remarque : Après l'enquête, le concasseur mis en cause dans l'incident a été retiré du site. Le concasseur de remplacement est équipé d'un dispositif de positionnement du convoyeur à commande hydraulique, ce qui élimine le besoin d'utiliser des goupilles et de régler manuellement la hauteur.)

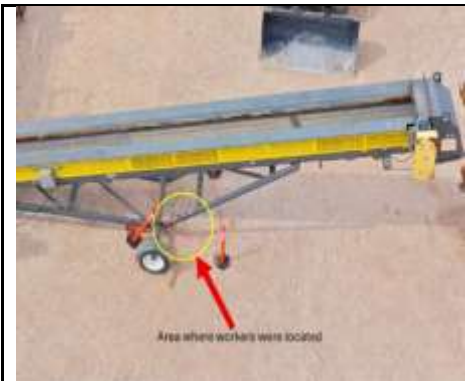
Fig. 3. Emplacement des travailleurs au moment de l'incident

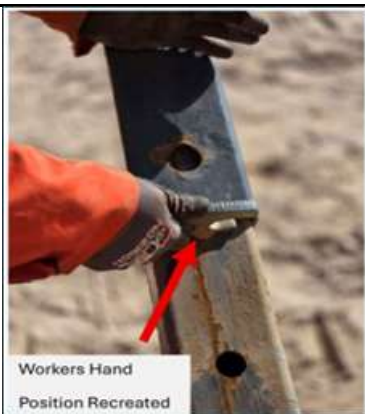
Fig. 4. Reconstitution de la position de la main de la personne blessée sur la poignée de la goupille.

FC1 : Les doigts du travailleur blessé étaient positionnés sur la poignée de la goupille, à portée du point de pincement/dans la ligne de tir, pendant la tentative de retrait.

CI1 : Défaut de reconnaître le risque : la personne blessée a placé ses doigts sur la poignée de la goupille coincée pendant la manipulation de cette dernière et l'ajustement de la position du godet du chargeur. Les risques liés au point de pincement et à la ligne de tir n'ont pas été pleinement reconnus ou compris.

CI2 : Exposition imprévue à des risques mécaniques : le mouvement télescopique du cadre de l'appareil de gerbage et de la poignée de la goupille a créé un point de pincement/d'écrasement mécanique qui a coincé les doigts du travailleur.

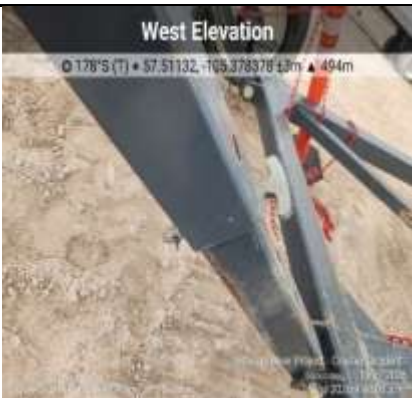
Fig. 5. Gros plan du support coulissant et de la disposition de la goupille en T.
