CMD 25-M26 – Mémoire du personnel de la CCSN

Blessure au travail à l'établissement de McArthur River de Cameco Corporation

RIE : Blessure au travail à l'établissement de McArthur River de Cameco Corporation	
Préparé par : Brenda Duhaime, DMUCU, DRCIN	
Titulaire de permis : Cameco Corporation	Lieu : Établissement de McArthur River
Date de découverte de l'événement : 19 janvier 2025	Les exigences réglementaires concernant les rapports à soumettre sont-elles respectées? Oui <input checked="" type="checkbox"/> Non <input type="checkbox"/> Divulgaration proactive : Titulaire de permis : Oui <input checked="" type="checkbox"/> Non <input type="checkbox"/> CCSN : Oui <input checked="" type="checkbox"/> Non <input type="checkbox"/>
Vue d'ensemble	
Critères de déclaration : <i>Règlement général sur la sûreté et la réglementation nucléaires, DORS/2000-202.</i> 29 (1) Le titulaire de permis qui a connaissance de l'un des faits suivants présente immédiatement à la Commission un rapport préliminaire faisant état du lieu où survient ce fait et des circonstances l'entourant ainsi que des mesures qu'il a prises ou compte prendre à cet égard : h) une maladie ou une blessure grave qui a ou aurait

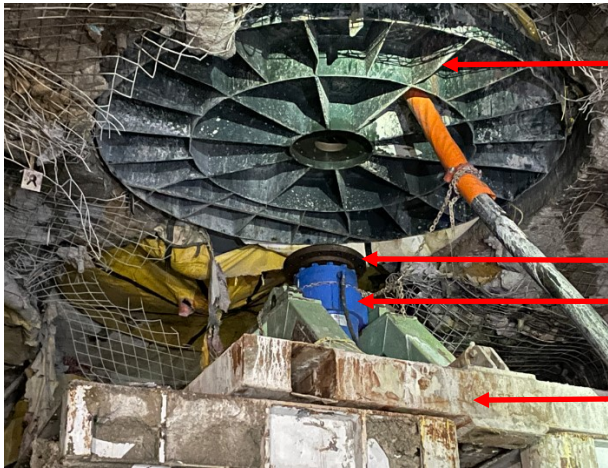
Figure 2 : Configuration simulée d'un bouchon de remblai placé sur un portique de remblayage (source : MRSMTS)

Cause(s) : La cause directe de la blessure a été le contact entre les mains du travailleur et la bride de l'assemblage du vérin hydraulique au cours de la rétraction soudaine du vérin hydraulique lors du desserrage et de l'enlèvement des boulons.

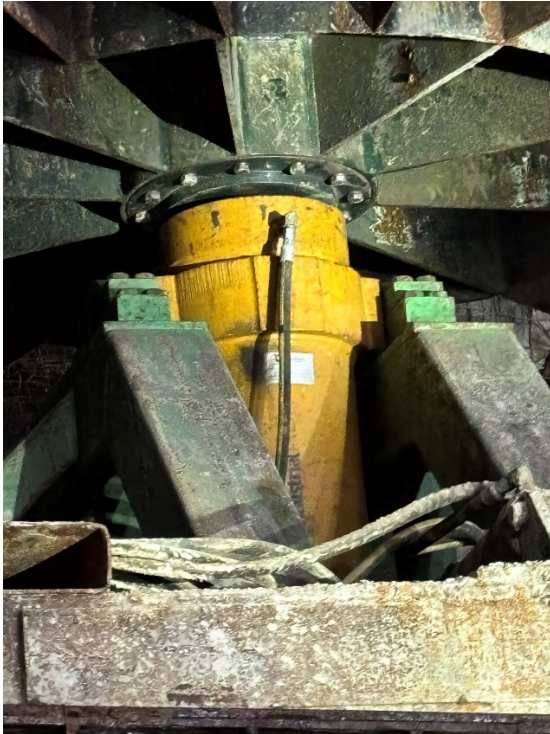
Description : L'événement est survenu le 18 janvier 2025, vers 22 h 45. Le 19 janvier 2025, le personnel de l'établissement de McArthur River de Cameco a communiqué avec l'agent de service de la CCSN pour déclarer qu'un travailleur s'était gravement blessé à la main dans le cadre de l'enlèvement d'un assemblage de bouchon de remblai. McArthur River est une mine souterraine où la méthode d'extraction par foreuse de montage crée des cavités cylindriques dans le gisement. La partie inférieure de ces cavités, ouverte, donne sur un tunnel horizontal qui sert à récupérer le minerai. Les cavités cylindriques doivent être remblayées avec du béton pour stabiliser le sol et permettre d'autres activités d'extraction. Pour ce faire, il faut obturer le fond de la cavité au moyen d'un assemblage de bouchon de remblai. Cet assemblage est placé sur un portique de remblayage, qui est composé d'un vérin hydraulique fixé à une grande plaque métallique circulaire (communément appelée « plaque à pizza »). Une fois le bouchon de remblai installé, le béton peut être pompé dans la cavité. Après le durcissement du bouchon en béton, l'outil connexe et le portique sont retirés aux fins d'utilisation ultérieure. Le 18 janvier 2025, des travailleurs de McArthur River tentaient d'enlever un assemblage de bouchon de remblai. Durant cette activité, ils ont constaté que l'assemblage était pris dans le béton fraîchement durci. La « plaque à pizza » était en pratique collée au plafond du tunnel. Les travailleurs ont tenté en vain de retirer la « plaque à pizza » à plusieurs reprises. Finalement, on a décidé de retirer les boulons de la bride de l'outil de l'assemblage de bouchon de remblai, ce qui permettrait de détacher la « plaque à pizza » du vérin hydraulique. Lorsque le travailleur a desserré et retiré les boulons, la bride du vérin hydraulique s'est séparée soudainement de la « plaque à pizza », qui est restée en place. La bride a heurté et blessé les mains du travailleur (mais ne les a pas coincées) lors de la rétraction soudaine du vérin hydraulique. Figure 1 : Image de l'assemblage de bouchon de remblai sur le portique de remblayage à la suite de l'événement. La « plaque à pizza » est immobilisée par le béton fraîchement durci (source : Cameco)
