CMD 25-M28 - Mémoire du personnel de la CCSN

Accident du travail sur le site du projet de nouvelle centrale nucléaire de Darlington d'Ontario Power Generation

RIE : Accident du travail sur le site du projet de nouvelle centrale nucléaire de Darlington d'Ontario Power Generation	
Préparé par : Division de l'autorisation des réacteurs avancés et Division du programme de réglementation de Darlington	
Titulaire de permis : Ontario Power Generation	Lieu : site du projet de nouvelle centrale nucléaire de Darlington (PNCND)
Date de découverte de l'événement : 9 avril 2025	Les exigences réglementaires concernant les rapports à soumettre ont-elles été respectées? Oui <input checked="" type="checkbox"/> Non <input type="checkbox"/> Divulgaration proactive : Titulaire de permis : Oui <input checked="" type="checkbox"/> Non <input type="checkbox"/> CCSN : Oui <input checked="" type="checkbox"/> Non <input type="checkbox"/>
Vue d'ensemble	
Critère de déclaration : <i>Règlement général sur la sûreté et la réglementation nucléaires (DORS/2000-202)</i> 29. (1) Le titulaire de permis qui a connaissance de l'un des faits suivants présente immédiatement à la Commission un rapport préliminaire faisa

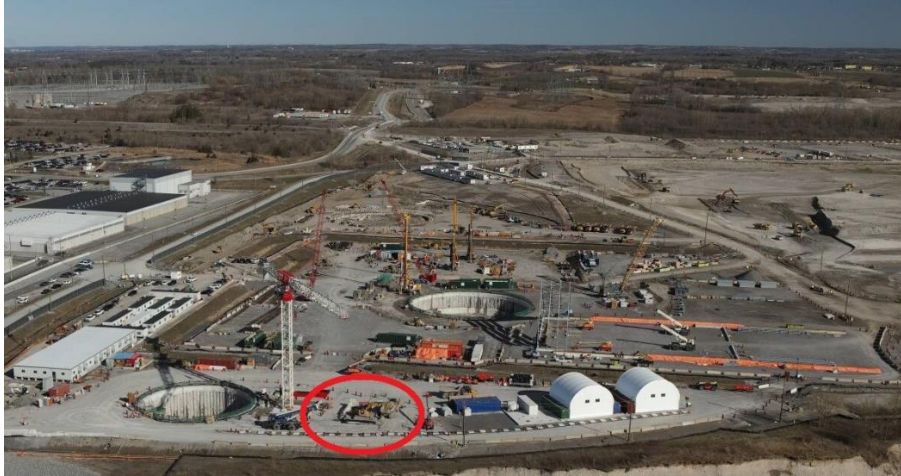
Figure 1 : Le chantier de construction du PNCND. La zone d'excavation du puits de lancement du tunnelier se trouve dans le coin inférieur gauche. L'accident du travail s'est produit à l'endroit encerclé.

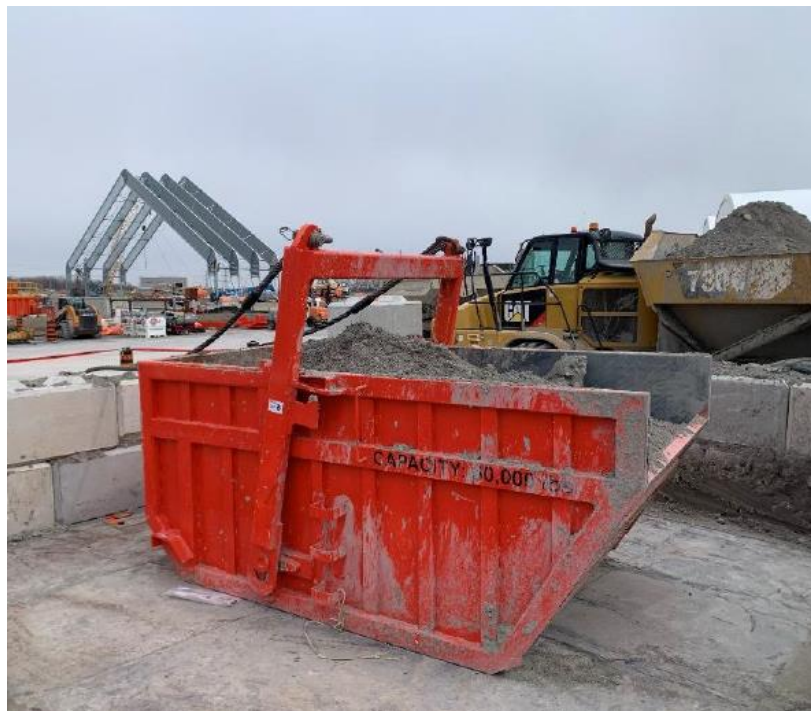
Description : Le 9 avril 2025, le personnel d'Ontario Power Generation a contacté l'agent de service de la CCSN pour signaler qu'un travailleur contractuel participant à des activités de construction sur le site du projet de nouvelle centrale nucléaire de Darlington (PNCND) avait été gravement blessé. L'événement s'est produit à l'intérieur de l'îlot de construction du PNCND, dans la zone d'excavation du puits de lancement du tunnelier pour le réacteur BWRX-300 (figure 1). Les travaux en cours à ce moment-là étaient effectués par l'entrepreneur Aecon Group Inc. (Aecon). Ce travail impliquait qu'une grue à tour soulève une grande benne métallique pour la déposer dans la zone d'excavation, où une excavatrice la remplissait avec des matériaux d'excavation. La grue soulevait ensuite la benne pleine hors de la zone d'excavation et la déposait à l'intérieur d'un enclos fait de blocs de béton. Une fois la benne déposée, un travailleur entrait dans l'enclos pour désengager les verrous de sécurité de la benne, puis sortait de l'enceinte. Le grutier déversait ensuite les matériaux excavés dans l'enclos et remettait la benne dans la zone d'excavation, tandis qu'un second excavateur transférait les matériaux déversés de l'enclos dans un camion-benne. Cette opération avait été réalisée environ 70 fois avant l'événement. Vers 11 h 20, la grue à tour a déposé une benne remplie de matériaux d'excavation à l'intérieur de l'enclos. La benne reposant sur le sol, un travailleur est entré dans l'enclos pour désengager les verrous de sécurité de la benne, conformément à la procédure établie. Alors que le travailleur contournait la benne pour accéder au second verrou de sécurité, la benne s'est déplacée, coinçant le travailleur contre la paroi de l'enclos (figure 2).

Figure 2 : L'intérieur de l'enclos; la grande benne rouge s'est déplacée et a coincé le travailleur contre le mur en blocs de béton.

- Aecon a interrompu tous les travaux sur le site jusqu'au 14 avril 2025.
- Avant la reprise progressive des travaux sur l'ensemble du site, les lots de tâches considérés comme comportant des activités à risque élevé ont été cernés; et pour ces lots de tâches, des réunions de révision ont été organisées avec le personnel d'OPG et d'Aecon afin d'examiner les plans de travail et les analyses des risques professionnels, et de discuter des améliorations à apporter en matière de sûreté.

- OPG soumettra un rapport détaillé d'événement, conformément au REGDOC 3.1.1, *Rapports à soumettre par les exploitants de centrales nucléaires*, version 2.
- Aecon déterminera et mettra en œuvre des mesures correctives dans le cadre de son programme de mesures correctives avant de reprendre les travaux sur le site de l'incident.
