## **CMD 26-M11– Mémoire du personnel de la CCSN**

### **Rapport initial d'événement - Incendie de toiture chez CANDU Energy Inc.**

RIE : Incendie de toiture chez CANDU Energy	
Préparé par : Division des déchets et du déclassé, Direction de la réglementation du cycle et des installations nucléaires	
Titulaire de permis : CANDU Energy Inc.	Lieu : 2233 Speakman Drive, Mississauga, Ontario
Date de découverte de l'événement : 28 février 2026	<b>Les exigences réglementaires concernant les rapports à soumettre sont-elles respectées?</b> Oui <input checked="" type="checkbox"/> Non <input type="checkbox"/> <b>Divulcation proactive :</b> Titulaire de permis : Oui <input checked="" type="checkbox"/> Non <input type="checkbox"/> CCSN : Oui <input checked="" type="checkbox"/> Non <input type="checkbox"/>
Vue d'ensemble	
<b>Critères de déclaration :</b>  <i>Règlement général sur la sûreté et la réglementation nucléaires (DORS/2000-202)</i>  29 (1) Le titulaire de permis qui a connaissance de l'un des faits suivants présente immédiatement à la Commission un rapport préliminaire faisant état du lieu où survient ce fait et des circonstances l'entourant ainsi que des mesures qu'il a prises ou com

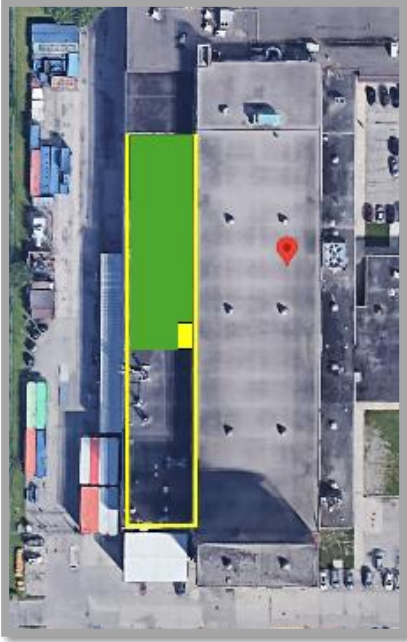
**Figure 1 ci-dessus :** carré jaune indiquant l'emplacement de l'incendie sur le toit; la partie verte indique la section du toit ayant déjà été réparée; le reste de la zone à l'intérieur de l'encadré jaune correspond à la partie du toit où les travaux de réparation n'ont pas encore débuté

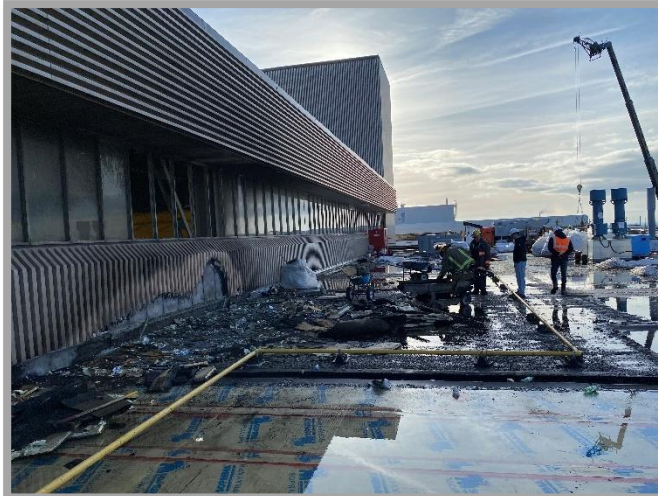
**Figure 2 ci-dessus :** toit endommagé par le feu

- réparer le toit (date d'achèvement prévue à déterminer)
- réparer le plafond intérieur (date d'achèvement prévue à déterminer)
- remplacer les fenêtres endommagées (date d'achèvement prévue : 31 mars 2026)

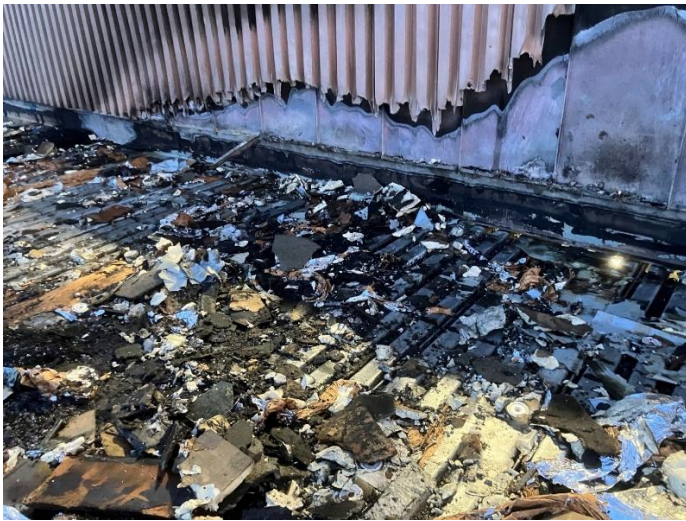
**Figure 3 ci-dessus :** section de la toiture où le feu a pénétré le bâtiment

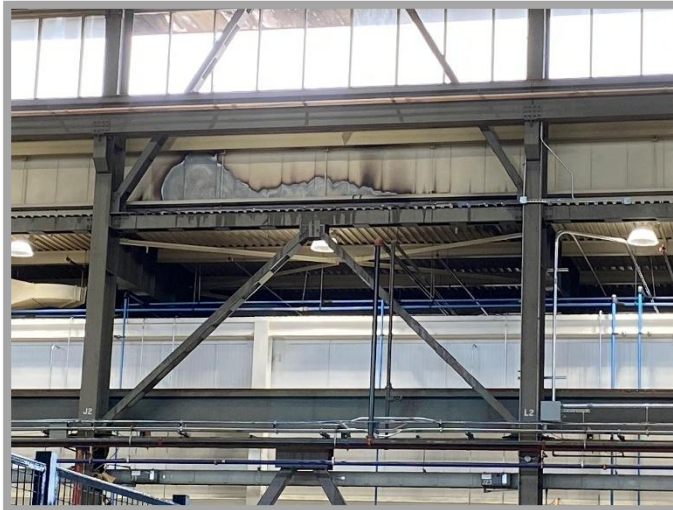
**Figure 4 ci-dessus :** dommages à l'intérieur du bâtiment, là où le feu a pénétré le bâtiment

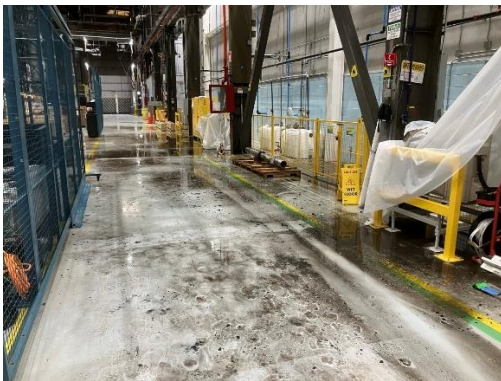
**Figure 5 ci-dessus :** dommages causés par l'eau à l'intérieur du bâtiment

- suspendre toutes les activités de réparation du toit jusqu'à nouvel ordre
- effectuer une évaluation de l'ampleur de la condition à l'intérieur du bâtiment afin d'évaluer les dommages potentiels aux cloisons sèches et accessoires intérieurs en raison de l'infiltration d'eau provenant des activités de lutte contre l'incendie (date d'achèvement prévue : 19 mars 2026)

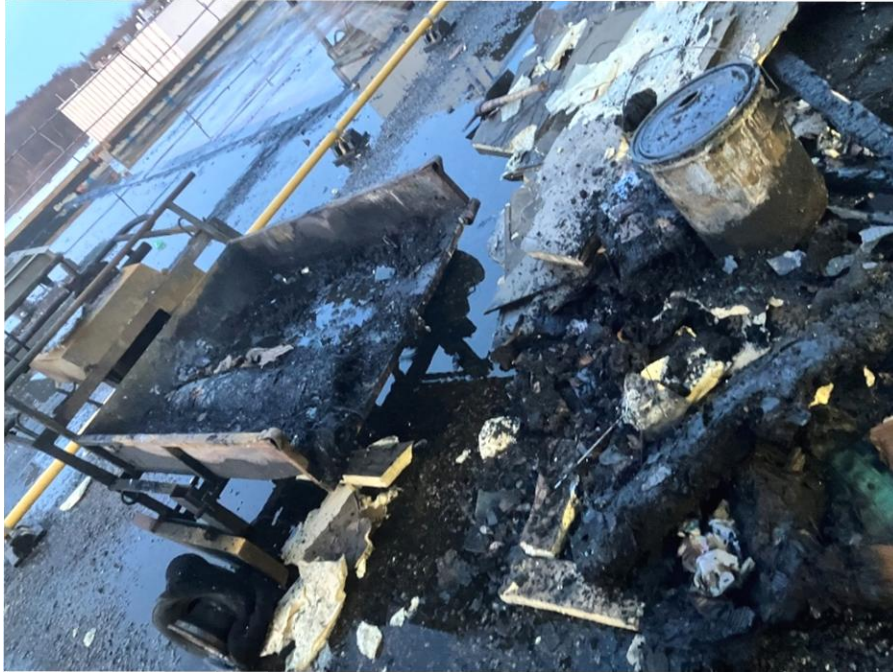
**Cause(s) :** CANDU Energy a informé le personnel de la CCSN que la cause apparente initiale était la batterie au lithium-ion d'une lampe portative laissée dans le chariot d'équipement de réparation de la toiture (annexe A, figure 6). Le service d'incendie et d'urgence de Mississauga et CANDU Energy communiqueront avec l'entrepreneur aux fins d'évaluation approfondie de la cause de l'incendie. Les résultats de cette évaluation seront communiqués au personnel de la CCSN conformément aux exigences relatives à la production de rapports établies dans le manuel des conditions de permis (MCP) associé au permis de déchets de substances nucléaires WNSL-W2-3762.3/2026 de CANDU Energy Inc.

**Figure 6 ci-dessus :** chariot d'équipement de réparation de la toiture qui contenait une lampe portative à batterie au lithium-ion

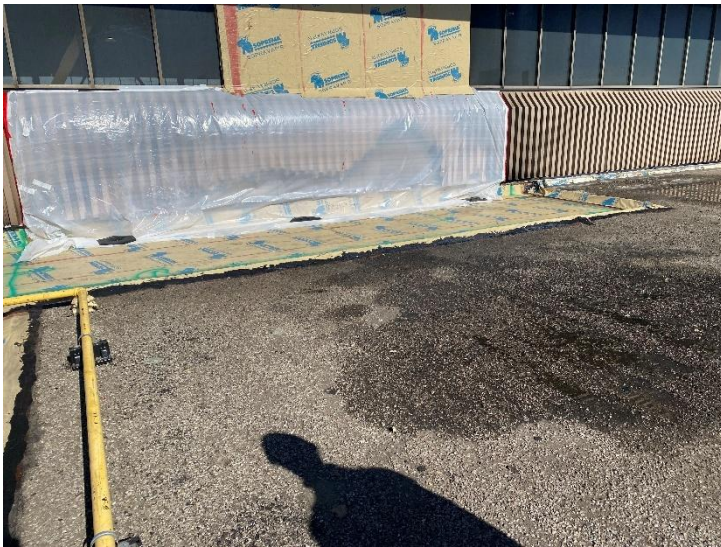
**Figure 7 ci-dessus :** surface du toit et murs du bâtiment recouverts de contreplaqué et d'une bâche pour remplacer temporairement les fenêtres aux fins de protection

- réaliser une inspection des systèmes électriques
- retirer toute l'eau d'incendie résiduelle du bâtiment
- achever le nettoyage des dommages à la toiture et installer temporairement du contreplaqué et une bâche aux fins de protection sur le toit/mur extérieur endommagé (annexe A, figure 7)
