CMD : 26-M14

## RAPPORT D'ÉTAPE SUR LES CENTRALES NUCLÉAIRES

**Annexe A : Note de service à l'intention de la Commission – Préoccupations de Bruce Power à l'égard des ancrages Hilti****MEMORANDUM      NOTE DE SERVICE**

Subject     Installation Deficiencies Associated with Hilti Anchors at Bruce Power/Lacunes liées à l'installation  
Objet       d'ancrages Hilti à Bruce Power

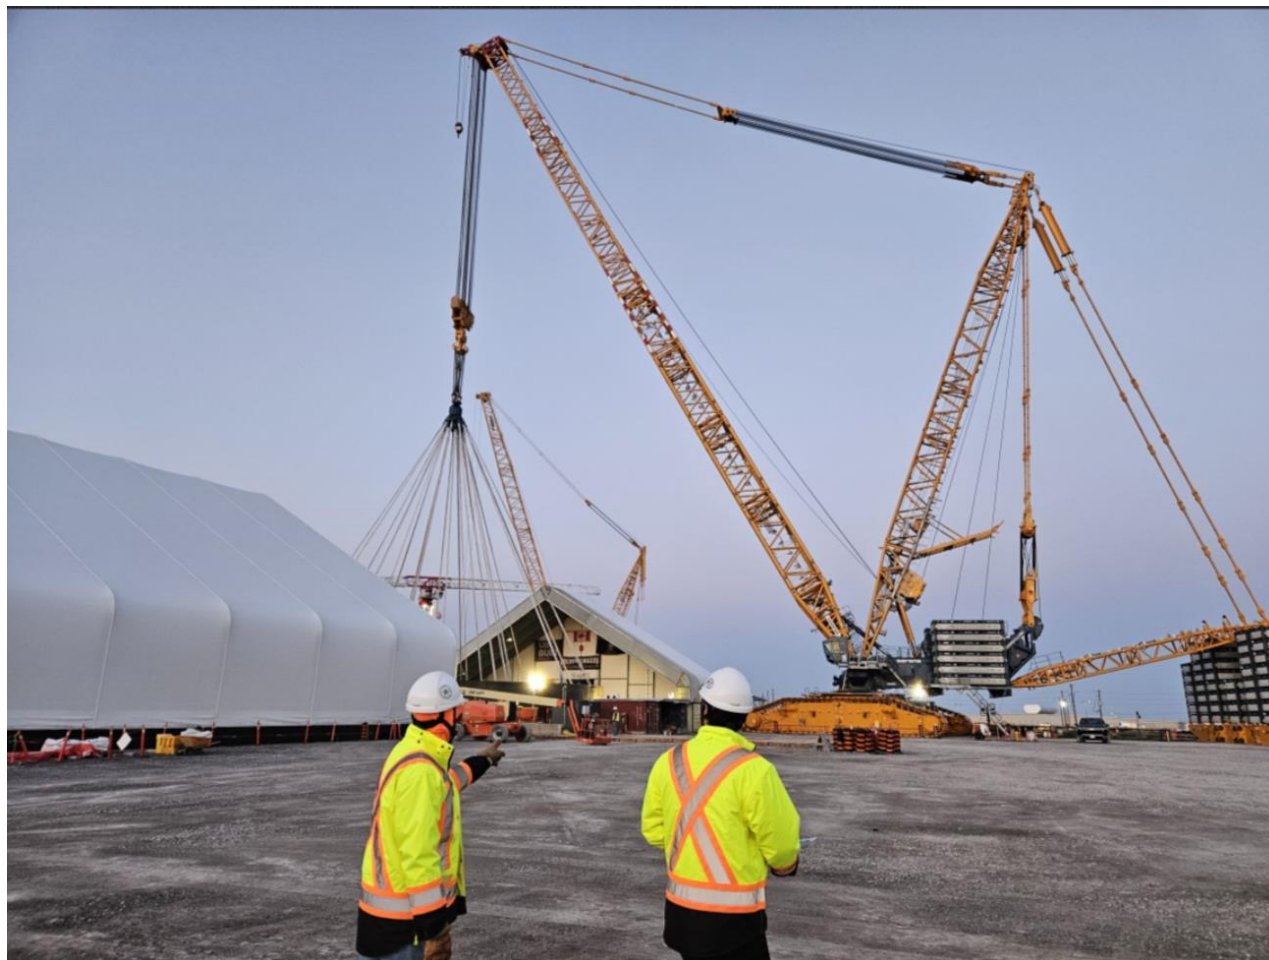
Figure 1 : Des inspecteurs de la CCSN procèdent à une inspection visuelle dans la zone d'exclusion avant le levage de la dalle de fondation. (Source : personnel de la CCSN, avril 2026)

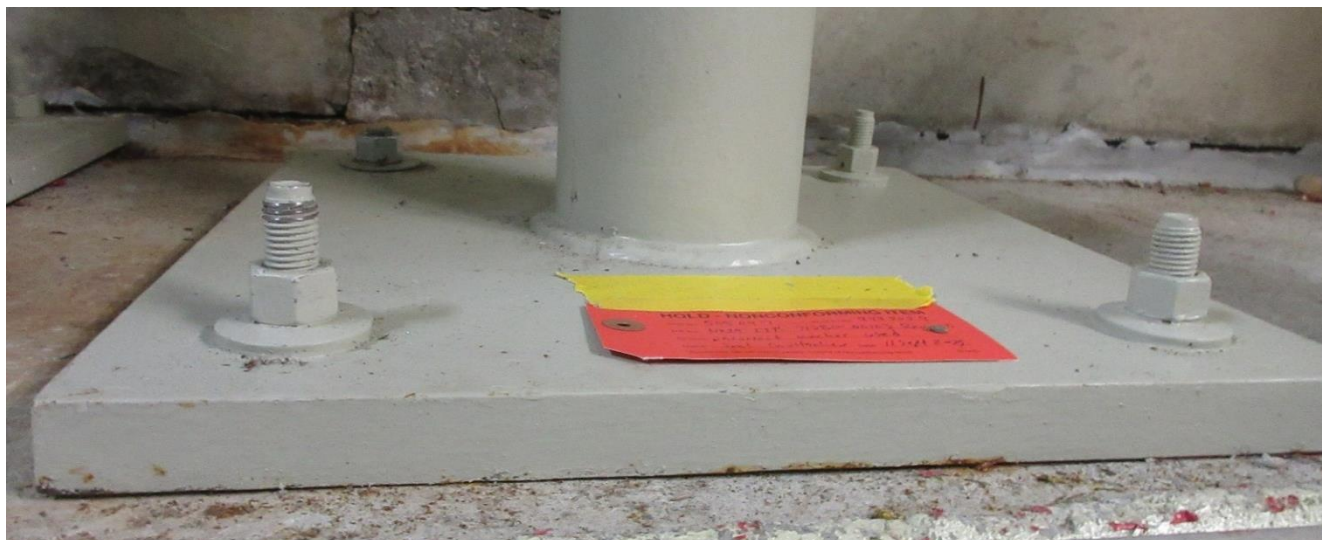
Le personnel de la CCSN a observé, à plusieurs endroits, des signes de reprise du travail lorsque les travailleurs ont eu du mal à aligner les ancrages sur les plaques d'assise en acier en raison des interactions avec les barres d'armature durant l'installation. Plusieurs trous abandonnés avaient été remplis de ciment. Certains cas de non-conformité subsistaient, notamment des cas où les plaques d'assise ne reposaient pas parfaitement sur le sol.

Voir la photo d'une plaque d'assise munie d'ancrages Hilti à la figure 4. Le personnel de la CCSN a observé que le filetage exposé de plusieurs ancrages était de différentes longueurs.

Figure 4 : Photo montrant que les ancrages, d'après le filetage dépassant de la plaque d'assise, sont de longueurs variables

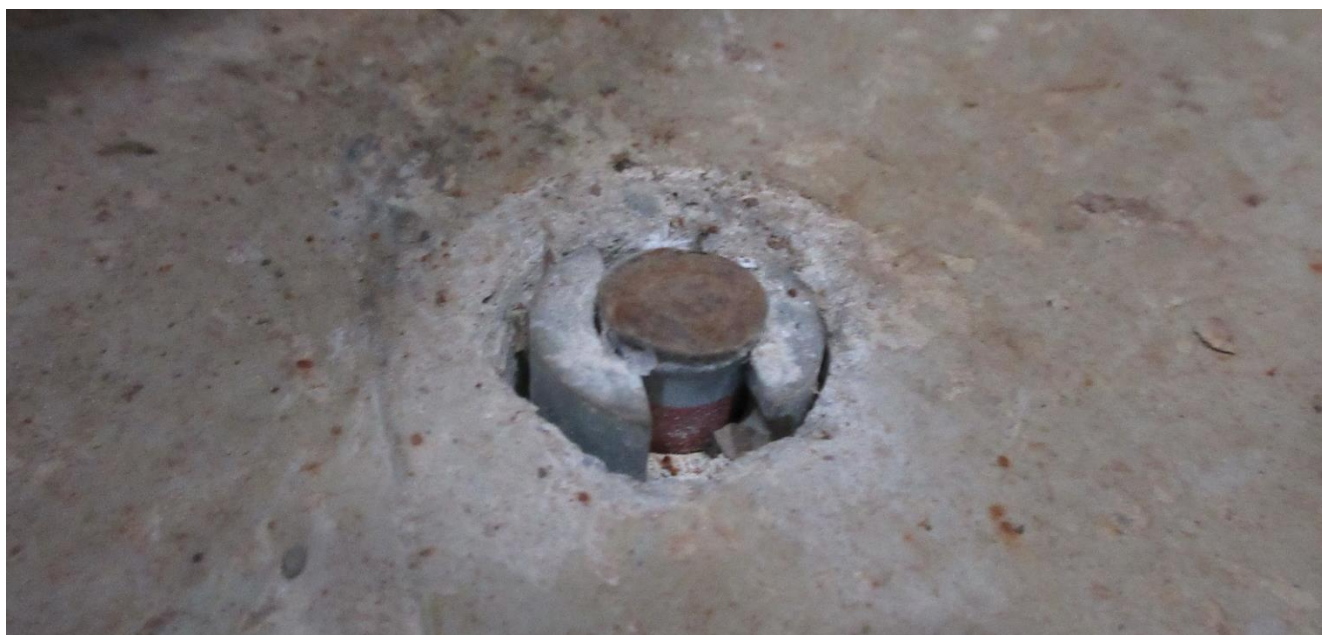
Figure 5 : Photo montrant un dispositif d'ancrage coupé et inutilisé en raison d'un problème lié à l'emplacement d'un autre ancrage; le dispositif de retenue a donc été déplacé

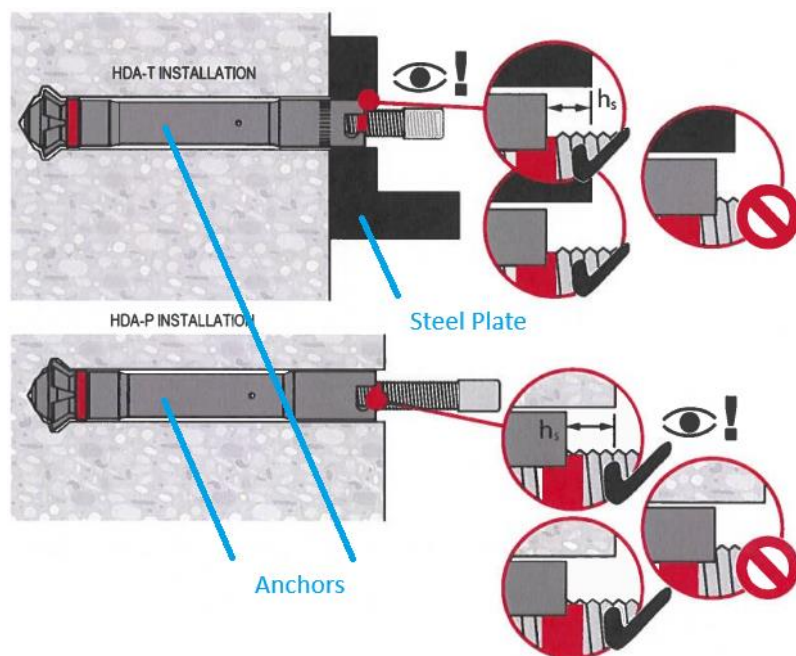
Figure 6 : Schéma du fabricant illustrant les critères d'inspection visuelle permettant de déterminer si les ancrages ont été correctement installés

Étant donné que ces étapes précisées par Hilti n'avaient pas été suivies de manière uniforme et que les examens visuels ont permis de déterminer que certains ancrages ne satisfaisaient pas aux exigences d'installation, Bruce Power a rétracté l'évaluation technique initiale et a mis en œuvre des mesures correctives. Elle a également indiqué qu'elle prendrait d'autres mesures correctives nécessaires, notamment l'élargissement de la vérification de l'ampleur de la condition à tous les ancrages HDA-P et Kwik Bolt TZ2 du CES temporaire ainsi que la soumission au personnel de la CCSN de documents techniques révisés à l'appui de la déclaration selon laquelle le CES temporaire est prêt à l'utilisation.
