# CMD 26-M17 – Mémoire du personnel de la CCSN

## Rapport initial d'événement – Accident de travail au réacteur nucléaire de McMaster

# Blessure professionnelle au réacteur de recherche nucléaire de McMaster

RIE : Blessure professionnelle au réacteur de recherche nucléaire de McMaster	
Préparé par : Division des installations de traitement nucléaires, Direction de la réglementation du cycle et des installations nucléaires	
Titulaire de permis : Réacteur de recherche nucléaire de McMaster	Lieu : Université McMaster, Hamilton (Ontario)
Date de découverte de l'événement : 26 mars 2026	<b>Les exigences réglementaires concernant les rapports à soumettre sont-elles respectées?</b> Oui <input checked="" type="checkbox"/> Non <input type="checkbox"/> <b>Divulcation proactive :</b> Titulaire de permis : Oui <input checked="" type="checkbox"/> Non <input type="checkbox"/> CCSN : Oui <input type="checkbox"/> Non <input checked="" type="checkbox"/>
Vue d'ensemble	
<b>Critères de déclaration :</b> <i>Règlement général sur la sûreté et la réglementation nucléaires (DORS/2000-202)</i>  29 (1) Le titulaire de permis qui a connaissance de l'un des faits suivants présente immédiatement à la Commi

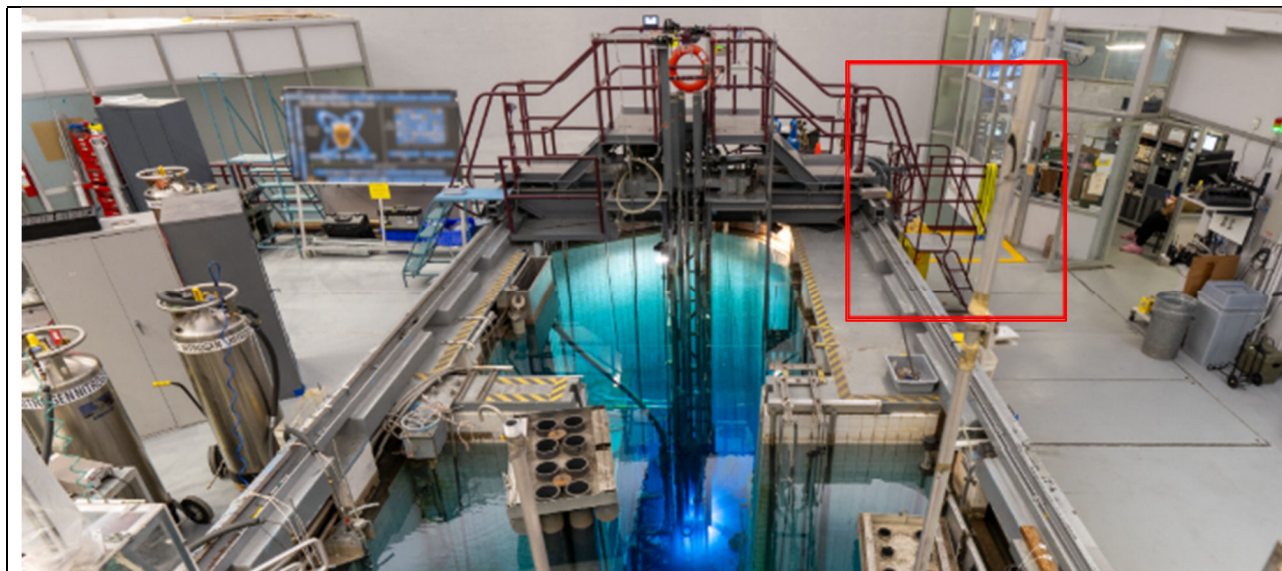
**Figure 1.** Le carré rouge montre l'endroit où est survenu l'accident, à côté du pont du réacteur.

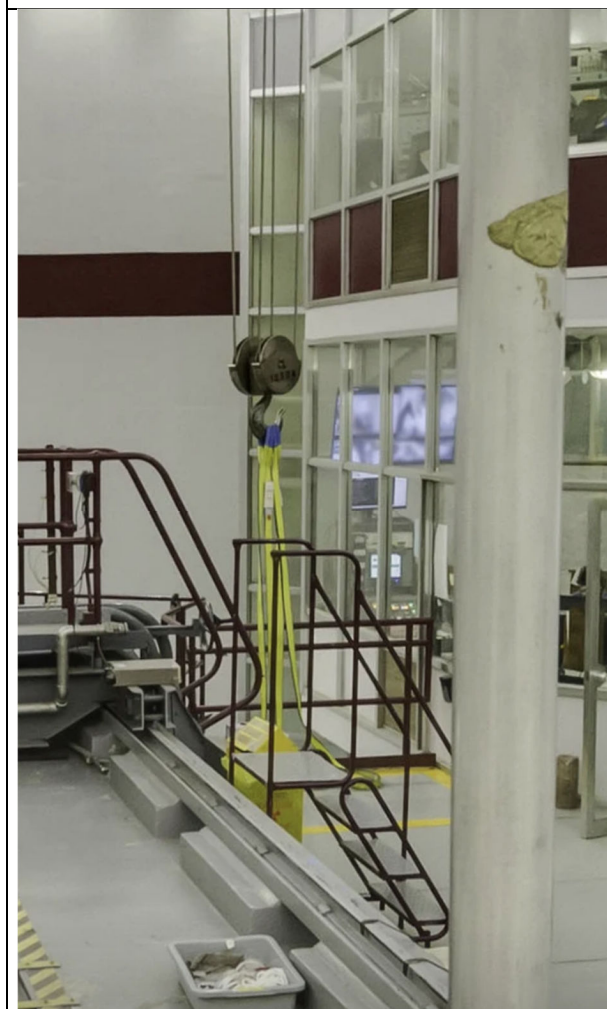
**Figure 2.** Photo de la grue, du crochet et des élingues (en jaune).

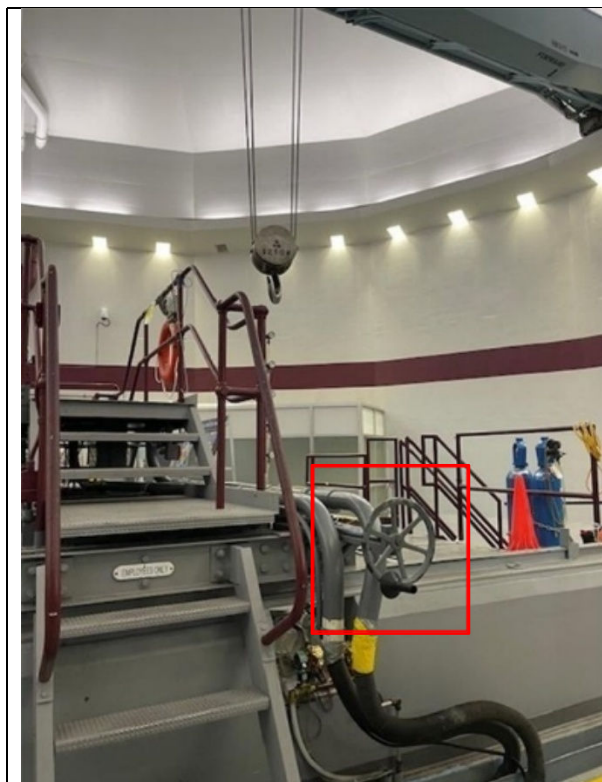
**Figure 3.** Photo montrant le volant de manœuvre servant à déplacer le pont du réacteur. Les élingues jaunes de la grue sont restées coincées sur le volant de manœuvre alors que la grue montait.

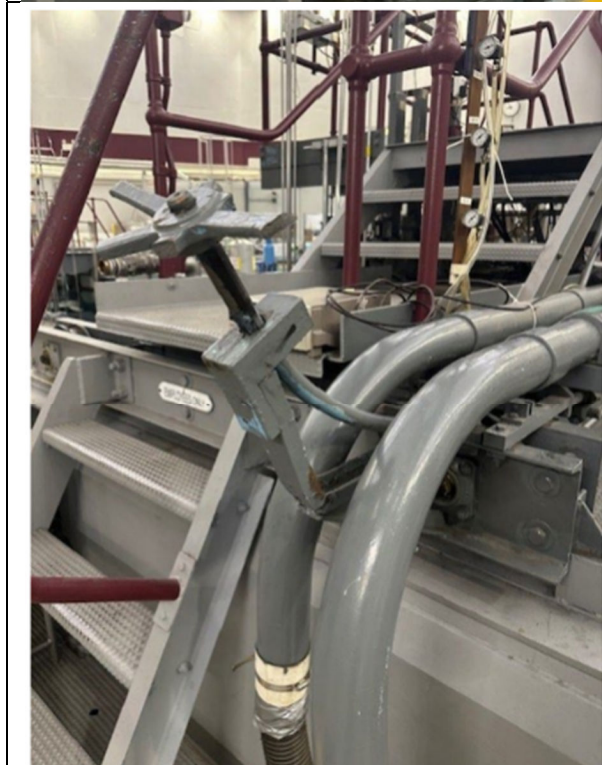
- Le titulaire de permis a mené une enquête sur l'état des structures, systèmes et composants (SSC) du réacteur compte tenu du léger soulèvement du pont du réacteur par la grue. La décision de redémarrer le réacteur conformément aux procédures du RNM repose sur les résultats de l'enquête. Toutes les approbations requises ont été reçues, et le réacteur a été redémarré sans problème le 13 avril 2026 pour atteindre une puissance de 3 MW thermique.

**Figure 4.** Après l'incident, l'assemblage de la bielle est courbé vers le haut et le volant de manœuvre est sectionné.

*Figure 1: damaged crank assembly*
