RIE : Blessure résultant d'un accident de travail à l'installation de conversion de Port Hope de Cameco Corporation

Rédigé par : DITN-DRCIN

Titulaire de permis : Cameco Corporation

Date de l'événement : 2024-04-09

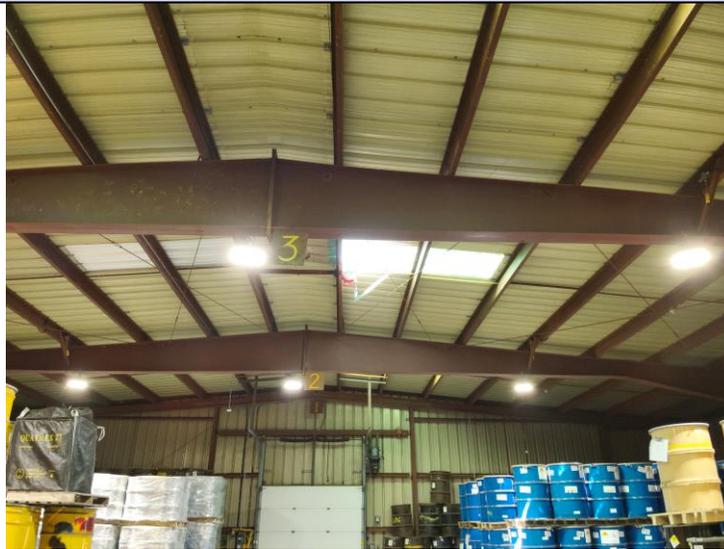
Le 9 avril 2024, une équipe de travail de l'entreprise retenue pour effectuer les travaux, H.M. Brooks, remplaçait les panneaux sur le toit du bâtiment 64. Elle a utilisé une plate-forme élévatrice pour accéder au toit. L'équipe de travail était composée d'un éclairé se trouvant au sol et de deux travailleurs qui se sont rendus sur le toit à l'aide de la plate-forme élévatrice. Aux fins de la sécurité des travailleurs, le plan de prévention contre les chutes et de sauvetage applicable aux travaux exige que les travailleurs soient attachés en tout temps à un dispositif de prévention des chutes tandis qu'ils se trouvent sur la plate-forme élévatrice (attachés à la plate-forme) et sur le toit (attachés aux ancrages de toit fixés au bâtiment). À environ 13 h 16, l'éclairé pour le toit a contacté le personnel de sécurité de l'ICPH afin de l'aviser qu'un travailleur était tombé à travers le toit. Le travailleur est tombé d'environ 25 pieds à travers un panneau translucide, terminant sa chute sur un plancher en béton (figure 1).

Figure 1 : Le bâtiment 64 après la chute, le panneau translucide délogé étant visible au centre de la photo. (Source : Cameco)

- Des membres de l'équipe d'intervention d'urgence de Cameco, formés au sauvetage par câble, ont employé un système de retenue antichute à deux dispositifs de sécurité pour se rendre sur le toit et boucher l'ouverture.

- Cameco continuera de restreindre les travaux sur le site n° 2 jusqu'à ce que son enquête soit terminée et ne poursuivra pas les travaux de couverture jusqu'à ce qu'un plan convenable soit dressé et approuvé.
- Cameco complétera l'analyse des causes fondamentales et présentera un résumé des causes et des mesures correctives à la CCSN.
- Cameco informera la CCSN de toute mesure découlant de l'enquête du MTIFDC.
