CMD : 26-M14

## RAPPORT D'ÉTAPE SUR LES CENTRALES NUCLÉAIRES

**Annexe A : Note de service à l'intention de la Commission – Préoccupations de Bruce Power à l'égard des ancrages Hilti****MEMORANDUM      NOTE DE SERVICE**

Subject     Installation Deficiencies Associated with Hilti Anchors at Bruce Power/Lacunes liées à l'installation  
Objet       d'ancrages Hilti à Bruce Power

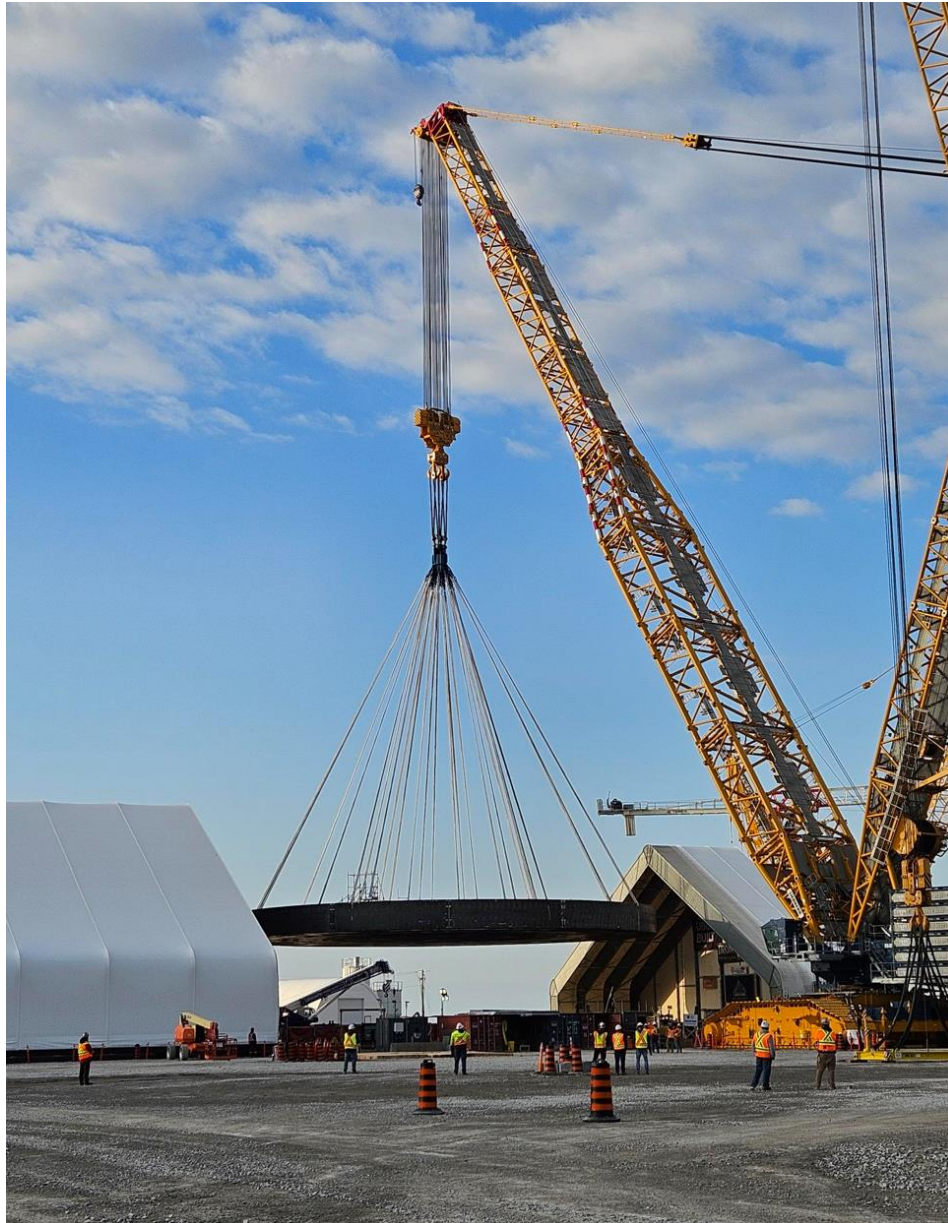
Figure 2 : La dalle de fondation est hissée hors du bâtiment de préassemblage. (Source : personnel de la CCSN, avril 2026)

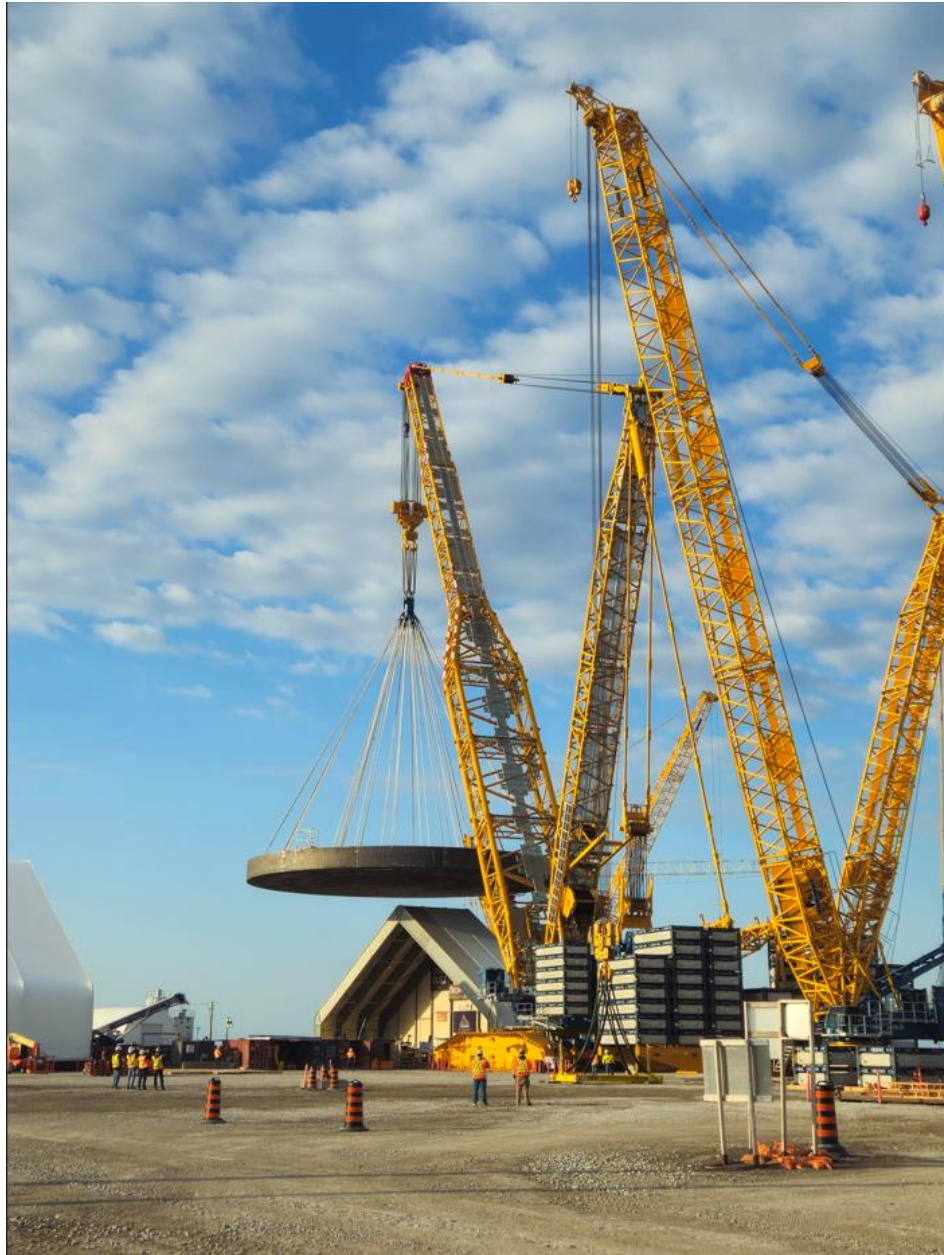
Figure 3 : La dalle de fondation est déplacée au-dessus du bâtiment de préassemblage. (Source : personnel de la CCSN, avril 2026)

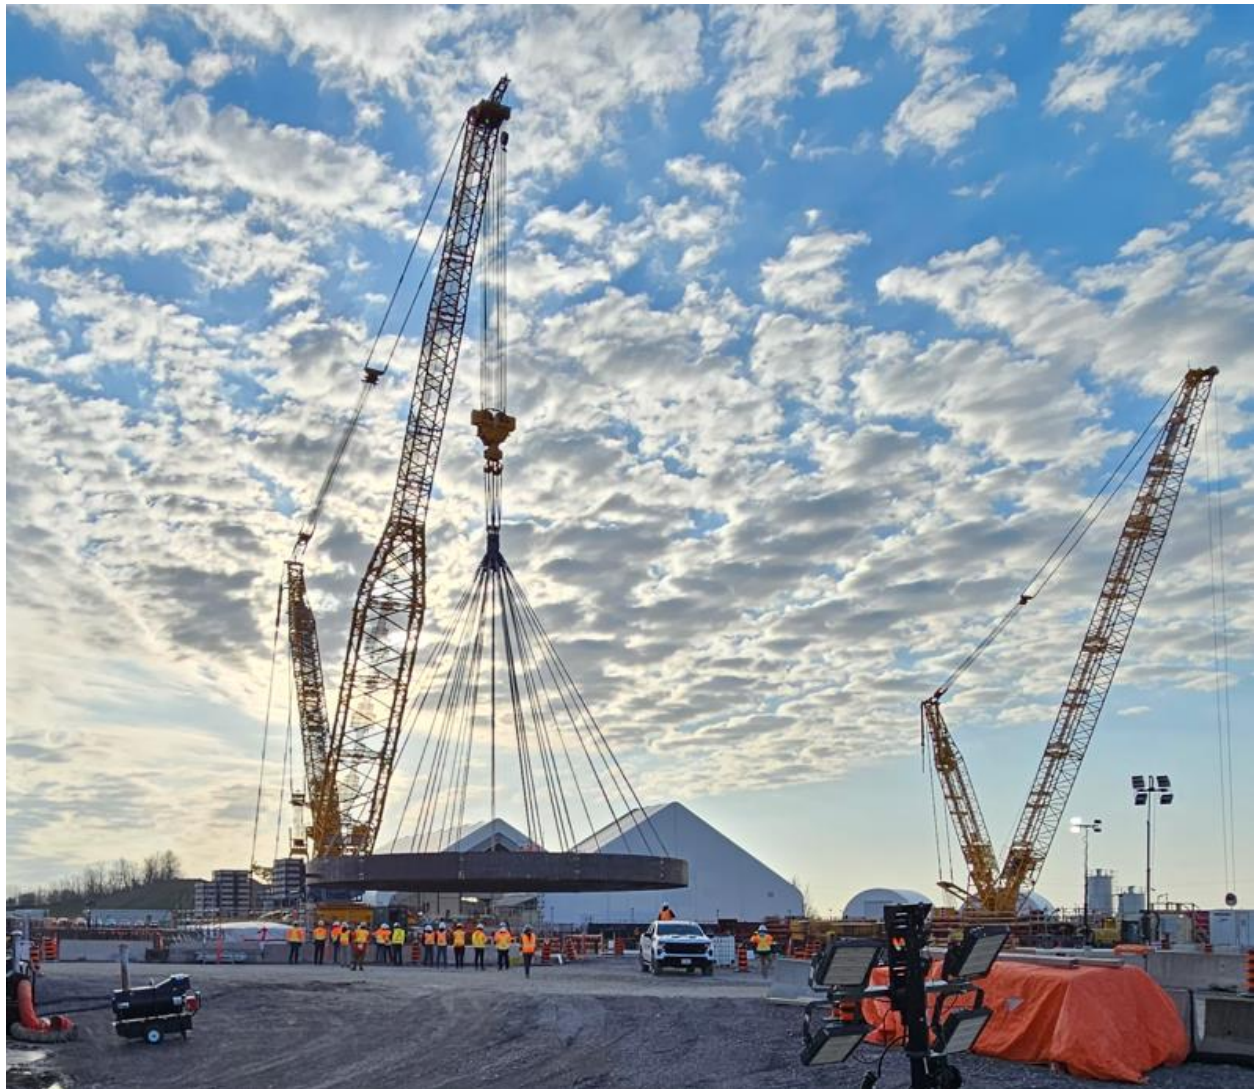
Figure 4 : La dalle de fondation est abaissée dans le puits du bâtiment du réacteur. (Source : personnel de la CCSN, avril 2026)

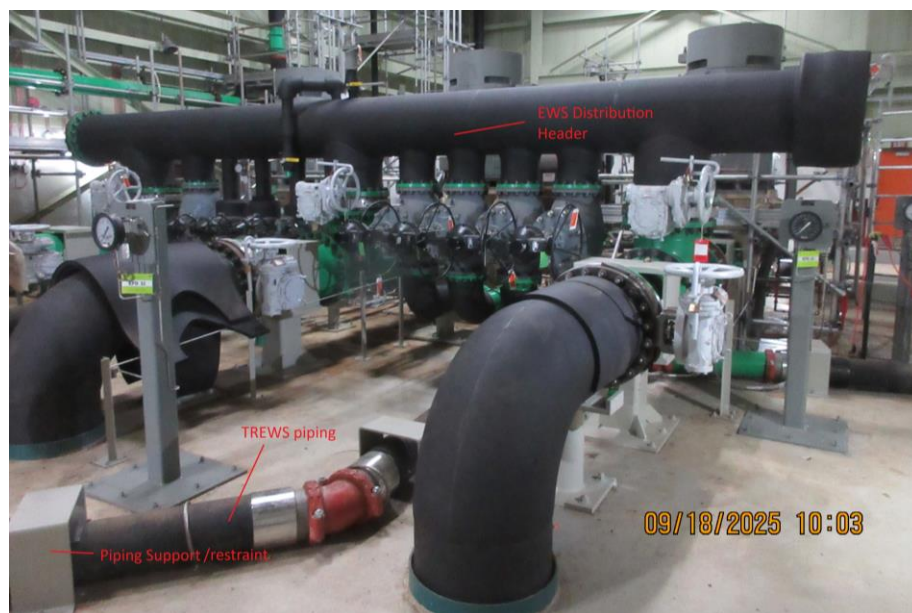
Figure 1 : Photo montrant le raccordement des conduites du CES temporaire au collecteur de distribution du CES

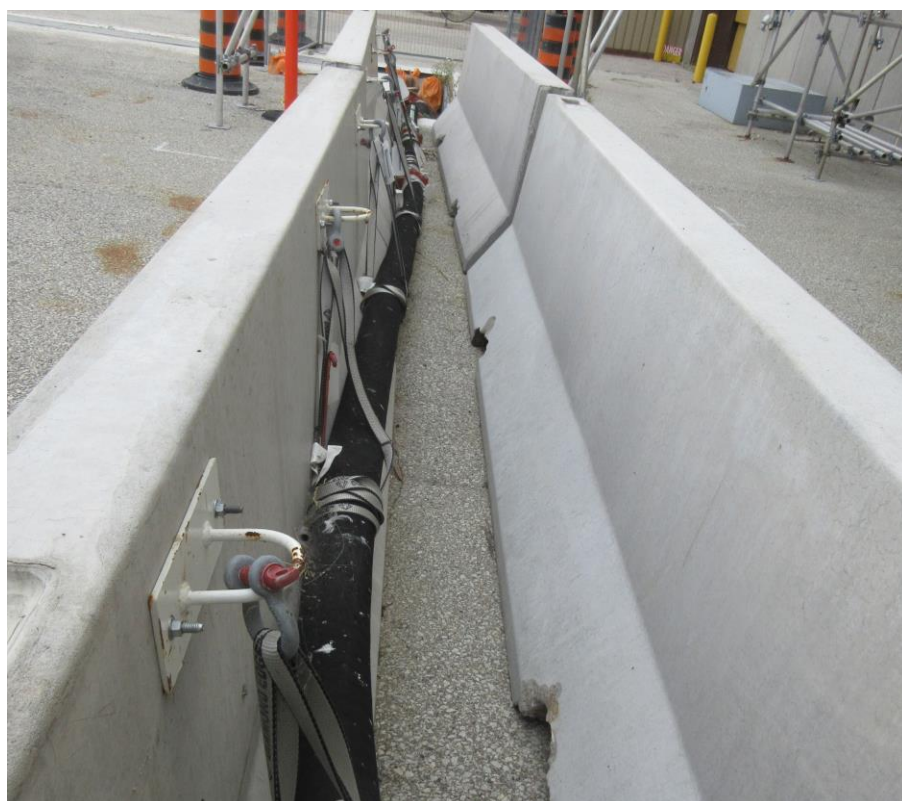
Figure 2 : Photo montrant les conduites du CES temporaire et leurs dispositifs de retenue situés à l'extérieur de Bruce-B

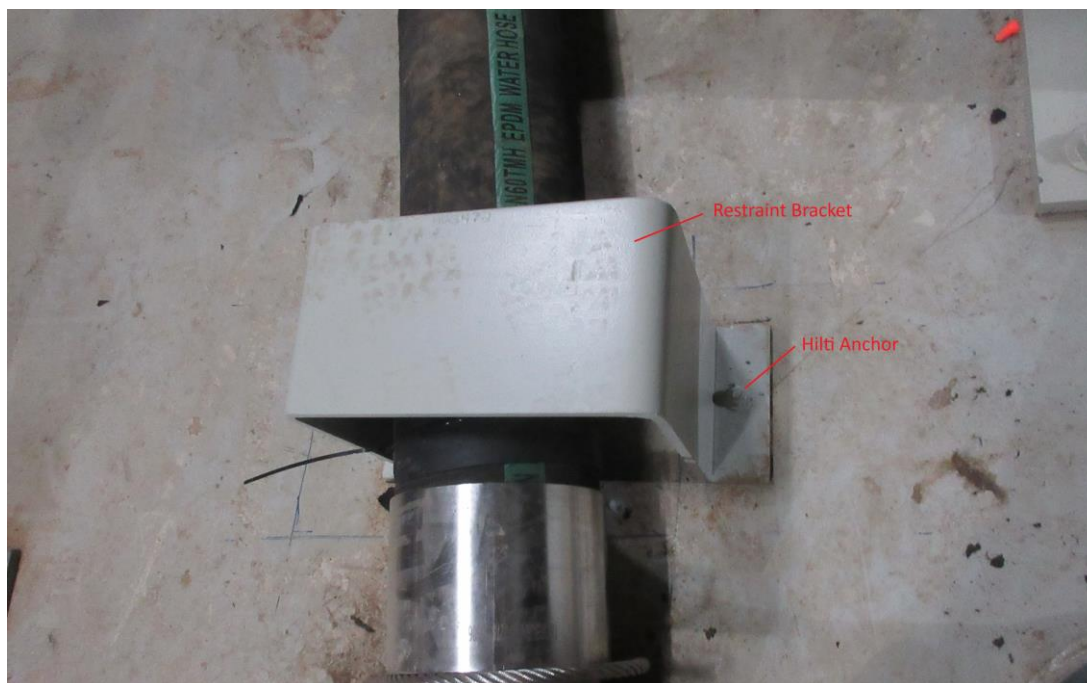
Figure 3 : Figure montrant les conduites du CES temporaire ainsi que leurs dispositifs de retenue et d'ancrage

La plainte externe alléguait qu'environ 10 à 15 ancrages utilisés pour fixer les tuyaux avaient été incorrectement installés, car les instructions d'installation du fabricant n'étaient pas initialement incluses dans le lot de travaux et n'ont été appliquées que plusieurs mois après le début des travaux.
