Annual Program Report

**Directorate of Nuclear Substance
Regulation Regulatory Oversight
Reports:**

**Part I: Use of Nuclear Substances in
Canada: 2019**

**Part II: Class IB Accelerators in
Canada: 2018-2019**

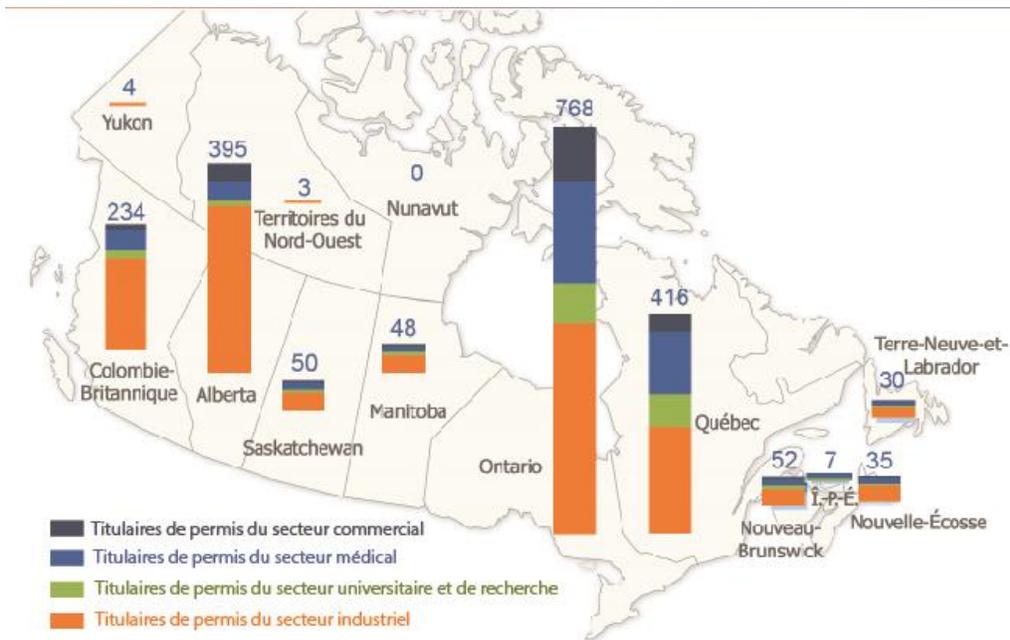
Figure 1: Les titulaires de permis qui utilisent des substances nucléaires et de l'équipement réglementé sont situés partout au Canada.

En 2019, les titulaires détenaient 2 090 permis pour l'utilisation de substances nucléaires et d'équipement réglementé (**Error! Reference source not found.**). Les titulaires de permis sont situés partout au Canada, comme l'indique la figure 1.

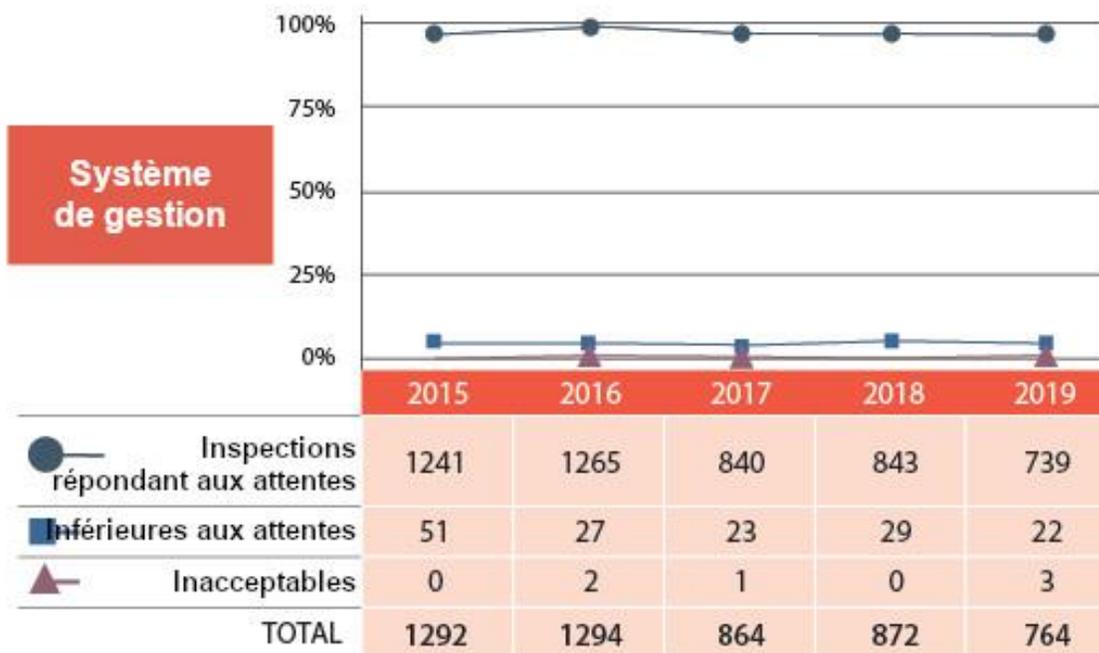
Figure 2 : Cotes d'inspection pour le DSR Système de gestion, de 2015 à 2019

Dans le cas du Domaine de Sureté et de réglementation (DSR) Système de gestion, 97 % des titulaires de permis inspectés avaient en place des processus et des programmes adéquats pour atteindre leurs objectifs en matière de sûreté (**Error! Reference source not found.** et 3). Trois titulaires de permis ont obtenu une cote « Inacceptable » pour ce DSR. Il y a eu un résultat inacceptable dans le secteur médical, un dans le secteur industriel et un dans le secteur commercial. Le personnel de la CCSN s'assure que tous les titulaires de permis ayant obtenu une cote « Inacceptable » ont pris les mesures correctives appropriées. Les cas de non-conformité qui présentaient des risques immédiats pour la santé, la sûreté ou la sécurité ont été réglés immédiatement par les titulaires de permis. Un ordre a été délivré au titulaire de permis du secteur industriel (consulter l'ordre numéro 1058 de l'[annexe C](#) pour avoir plus de détails). Le personnel de la CCSN surveille les progrès du titulaire de permis du secteur médical en vue de donner suite aux constatations dégagées de l'inspection. Le titulaire de permis du secteur commercial a réglé tous les cas de non-conformité et le personnel de la CCSN évaluera de nouveau les réponses lors de l'inspection prévue en 2020.

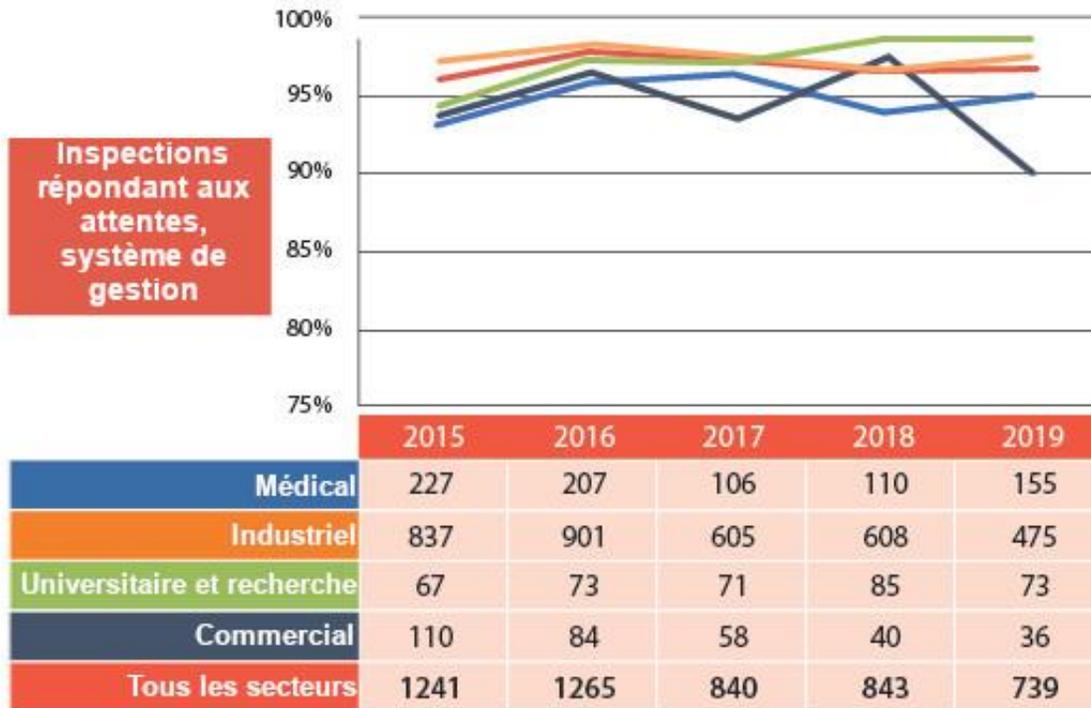
Figure 3: Comparaison, secteur par secteur, des cotes d'inspection atteignant ou dépassant les attentes pour le DSR Système de gestion, de 2015 à 2019

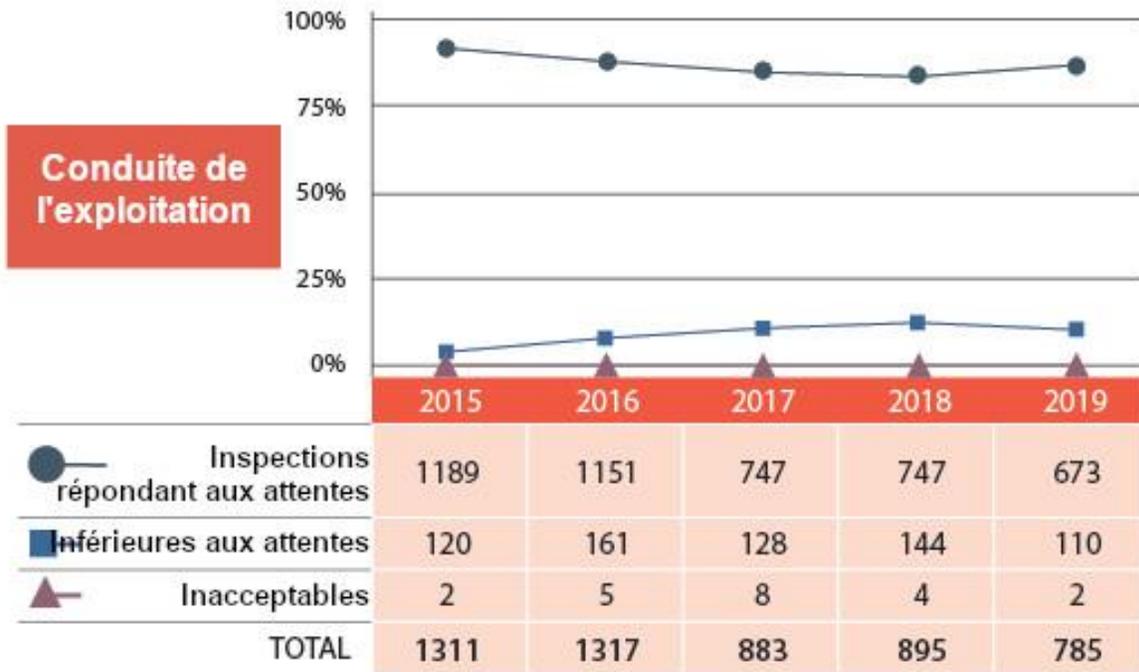
Figure 4 : Cotes d'inspection pour le DSR Conduite de l'exploitation, de 2015 à 2019

En ce qui concerne le DSR **Error! Reference source not found.**, 86 % des titulaires de permis inspectés ont pris des dispositions adéquates pour préserver la santé, la sûreté et la sécurité, et pour protéger l'environnement. En 2019, le DSR Conduite de l'exploitation s'est légèrement amélioré, passant de 84 % à 86 % (figures 4 et 5).

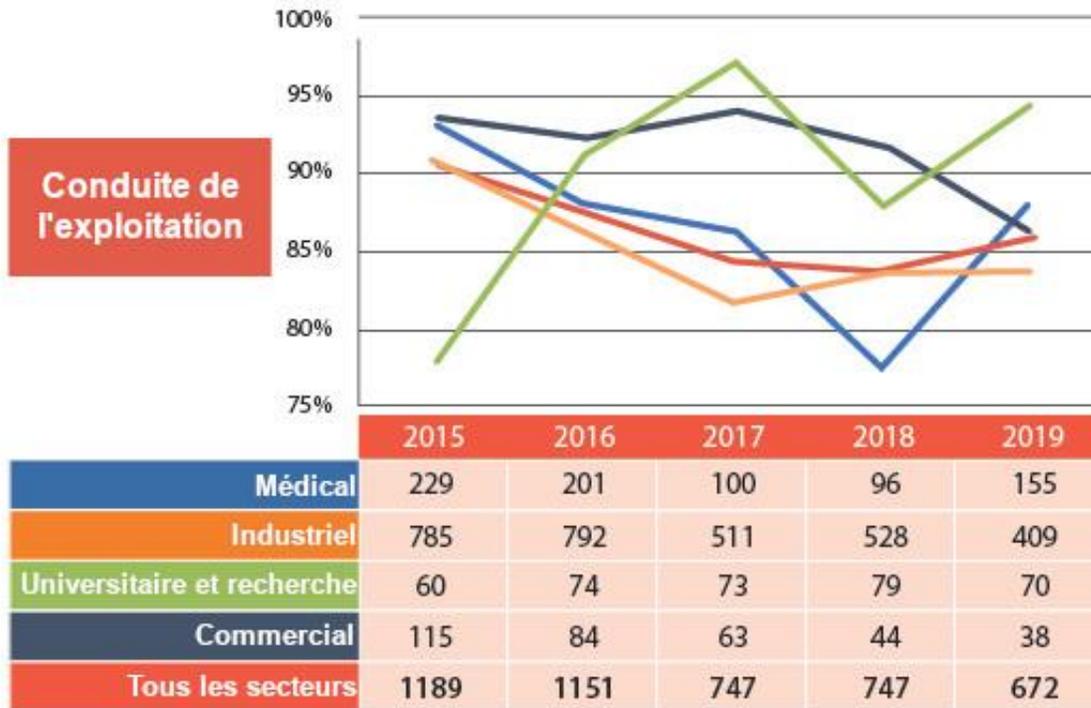
Figure 5 : Comparaison, secteur par secteur, des cotes d'inspection atteignant ou dépassant les attentes pour le DSR Conduite de l'exploitation, de 2015 à 2019

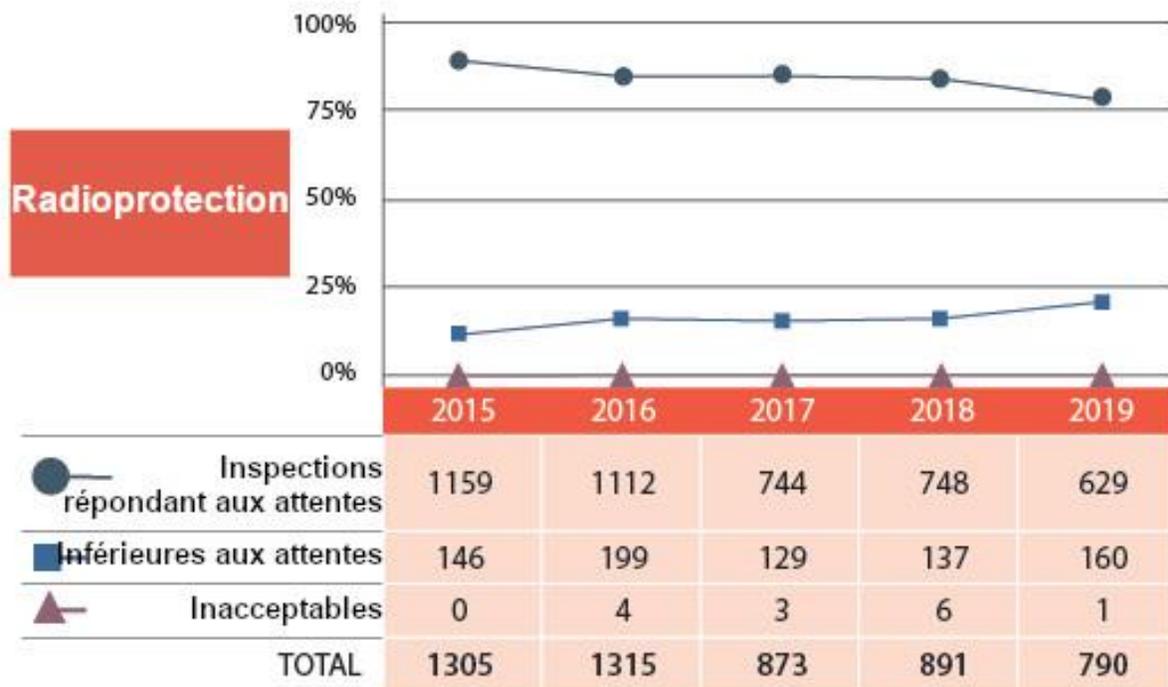
Figure 6 : Cotes d'inspection pour le DSR Radioprotection, de 2015 à 2019

Dans le cas du DSR **Error! Reference source not found.**, 80 % des titulaires de permis inspectés avaient en place des mesures et des programmes adéquats afin de s'assurer que l'exposition au rayonnement des travailleurs et du public soit surveillée, contrôlée et maintenue au niveau le plus bas qu'il soit raisonnablement possible d'atteindre (principe ALARA). Dans l'ensemble, ce DSR manifeste une tendance à la baisse depuis quelques années, passant de 89 % à 80 % en 2019 (figures 6 et 7).

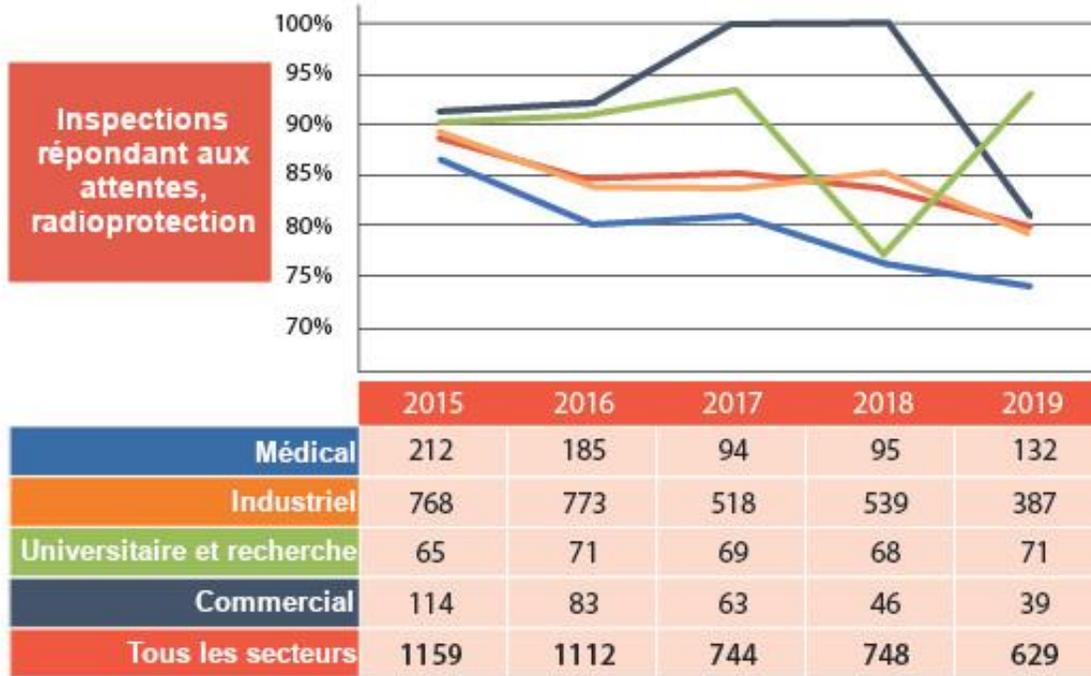
Figure 7 : Comparaison, secteur par secteur, des cotes d'inspection atteignant ou dépassant les attentes pour le DSR Radioprotection, de 2015 à 2019

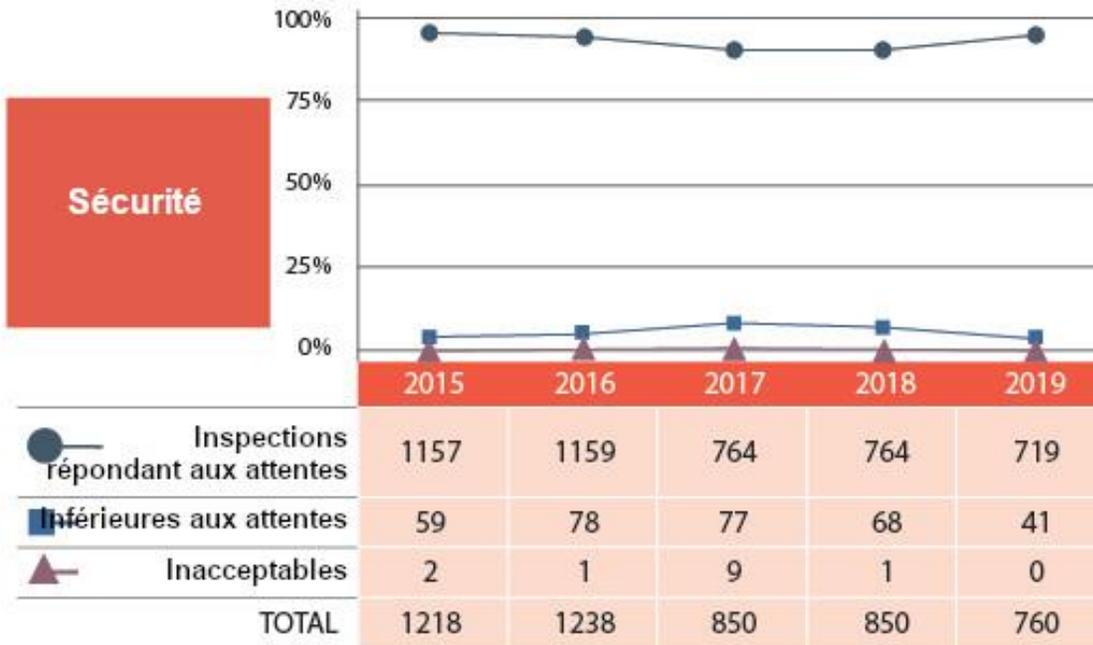
Figure 8 : Cotes d'inspection pour le DSR Sécurité, de 2015 à 2019

En 2019, le rendement des titulaires de permis pour le DSR Sécurité s'est amélioré par rapport aux années précédentes; 95 % des titulaires de permis visés par des inspections (719 sur 760) ont reçu des cotes « Entièrement satisfaisant » ou « Satisfaisant » (figures 8 et 9).

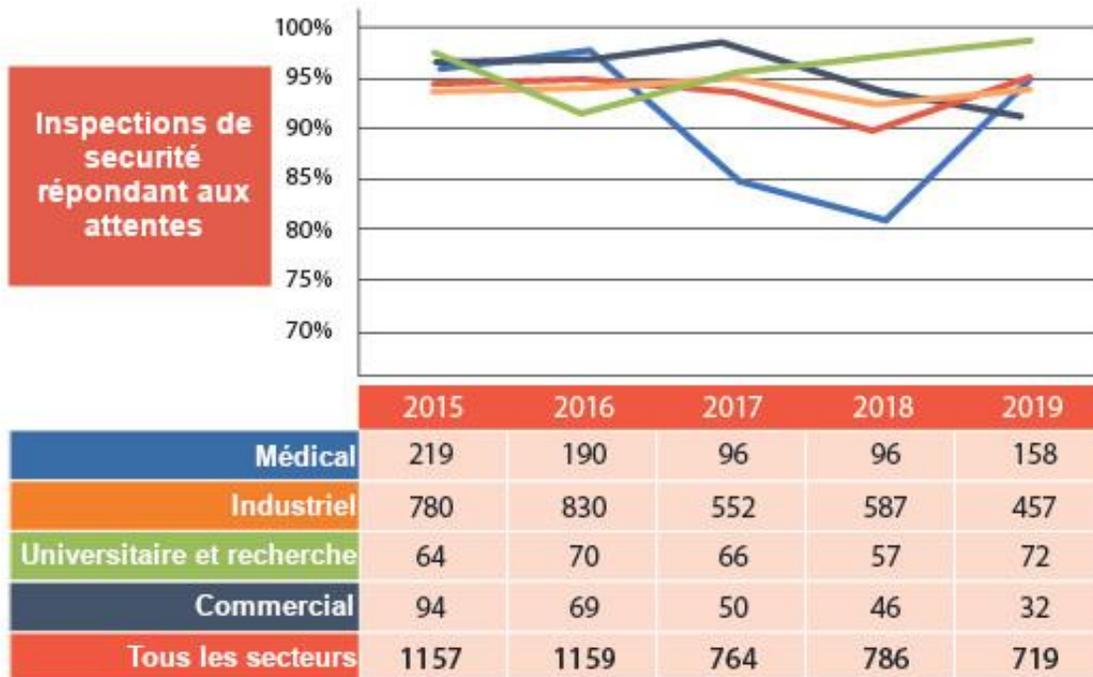
Figure 9 : Comparaison, secteur par secteur, des cotes d'inspection atteignant ou dépassant les attentes, de 2015 à 2019

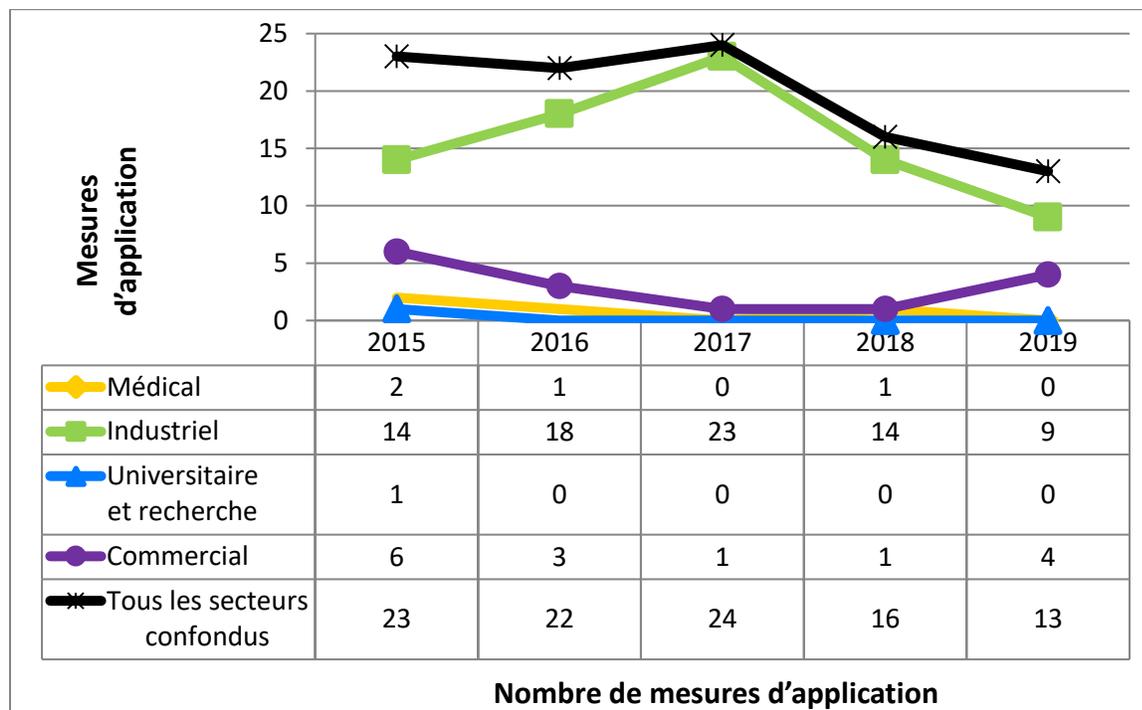
Figure 10 : Comparaison, secteur par secteur, des mesures d’application³ prises, de 2015 à 2019

En 2019, le personnel de la CCSN a délivré 13 ordres et n’a imposé aucune sanction administrative pécuniaire (SAP) aux titulaires de permis visés par la Partie I (figure 10). Trois des ordres sont toujours en vigueur. La majorité de ces mesures d’application ont été délivrées à des titulaires de permis dans le secteur industriel, comme par les années précédentes. Une liste des ordres délivrés est présentée au tableau 17.

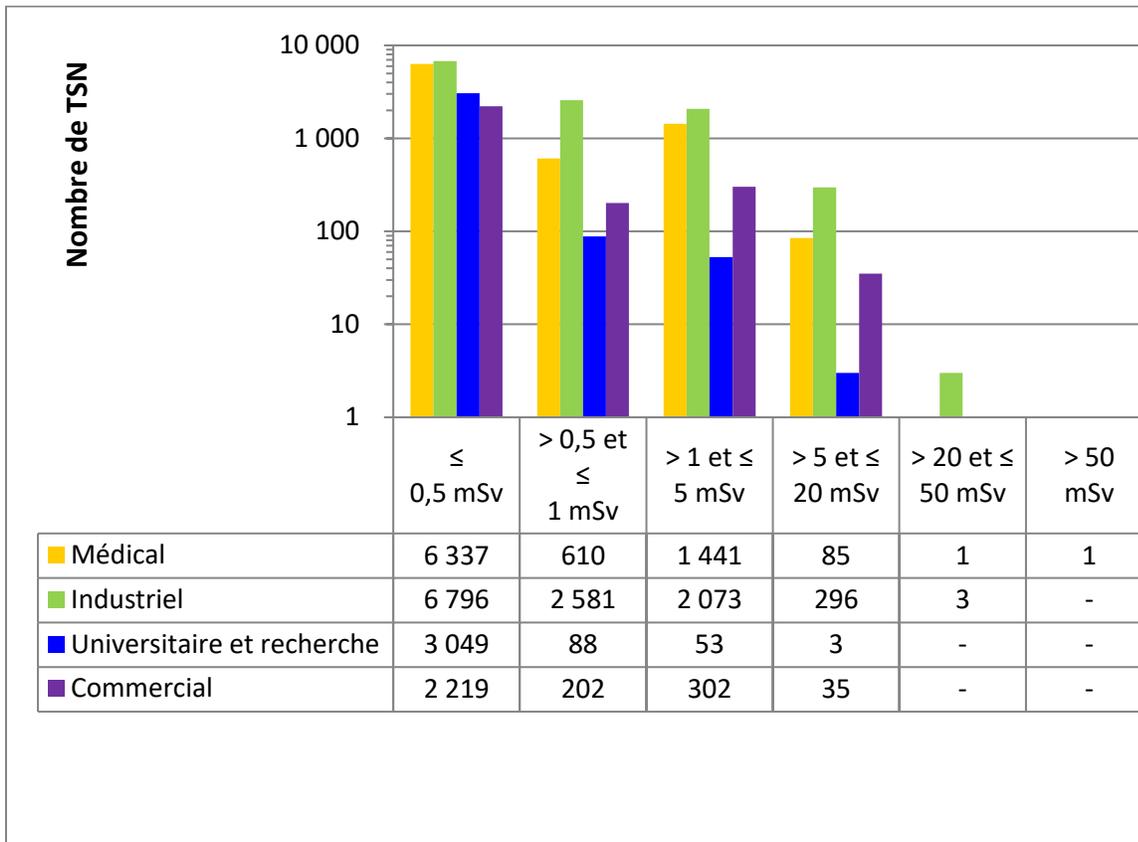
Figure 11 : Comparaison, secteur par secteur, des doses efficaces annuelles déclarées par les titulaires de permis en 2019 pour l'ensemble des TSN

Au total, 63 015 travailleurs œuvrant dans les quatre secteurs mentionnés dans la Partie I ont fait l'objet d'un contrôle des doses professionnelles en 2019. De ce nombre, 26 539 étaient des travailleurs du secteur nucléaire (TSN). Les différences de doses reçues par les travailleurs entre les secteurs reflètent la nature des diverses activités au sein de ces secteurs. La figure 11 montre les doses reçues par les 26 539 TSN contrôlés en 2019, tandis que la figure 12 montre les doses reçues par les TSN de 2015 à 2019.

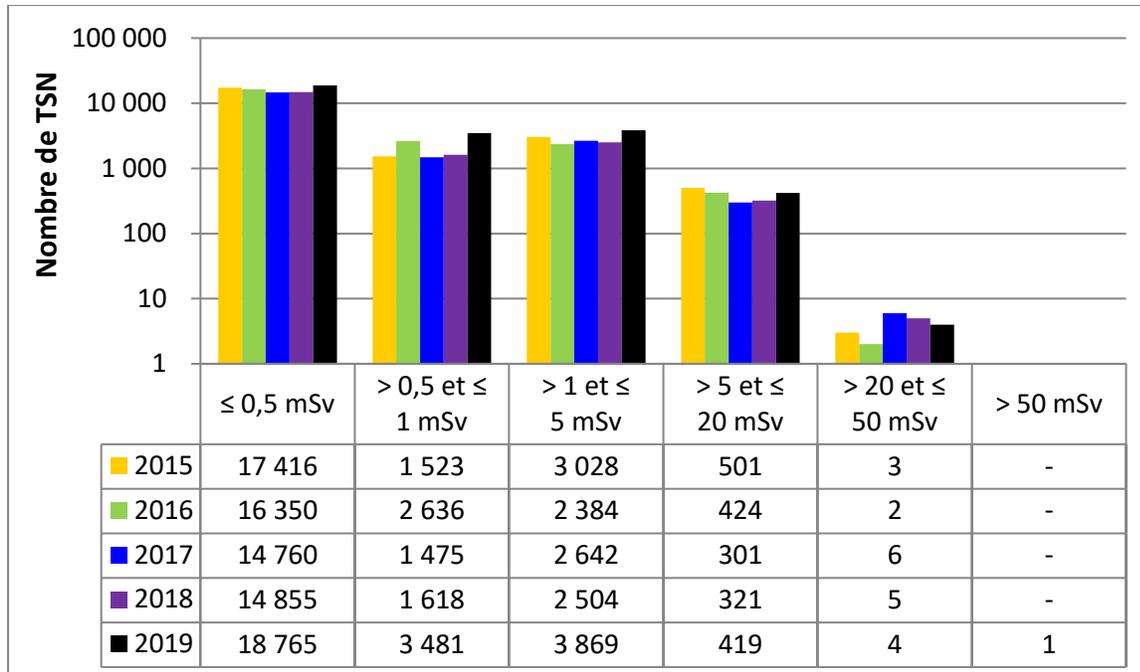
Figure 12 : Doses efficaces annuelles pour les TSN, de 2015 à 2019, tous les secteurs confondus

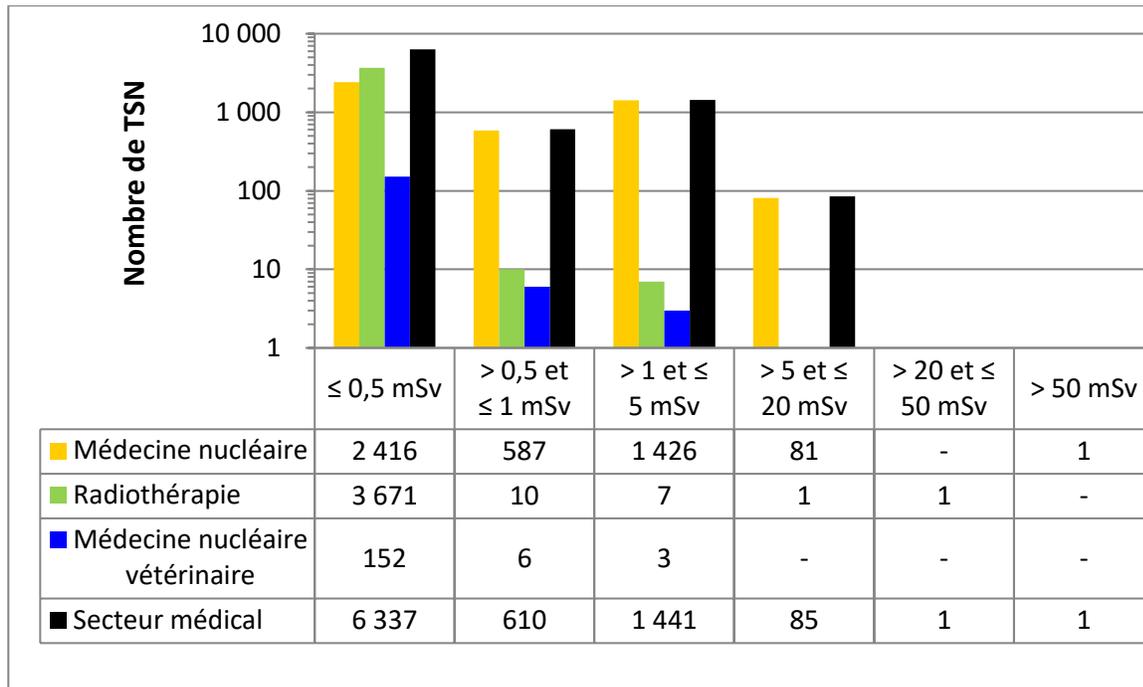
Figure 13 : Doses reçues par les TSN du secteur médical, par sous-secteur, déclarées en 2019. Une division des doses par sous-secteur est incluse.

Cette annexe indique les doses reçues par les TSN du secteur médical en 2019, telles que déclarées à la CCSN (figure 13). Il est à noter que le nombre total de TSN figurant dans la rangée « Secteur médical » est le total pour l'ensemble du secteur, y compris les sous-secteurs qui n'ont pas été mentionnés dans la Partie I. Les résultats sont semblables à ceux des années antérieures.

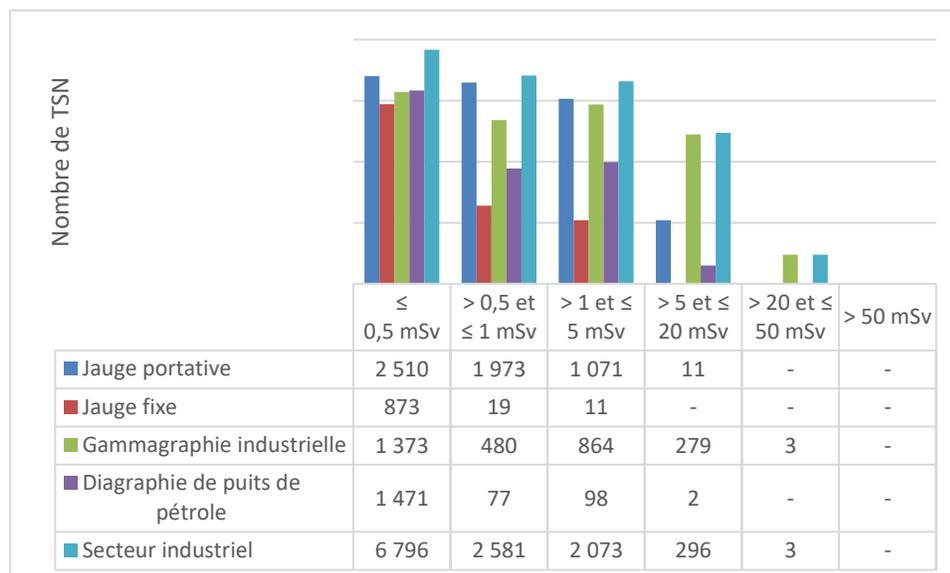
Figure 14 : Doses reçues par les TSN du secteur industriel déclarées en 2019. Une ventilation des doses par sous-secteur est incluse.

Cette annexe indique les doses reçues par les TSN du secteur industriel en 2019, telles que déclarées à la CCSN (figure 14). Il est à noter que le nombre total de TSN figurant dans la rangée « Secteur industriel » est le total pour l'ensemble du secteur, y compris les sous-secteurs qui n'ont pas été mentionnés dans la Partie I. Les résultats sont semblables à ceux des années antérieures.

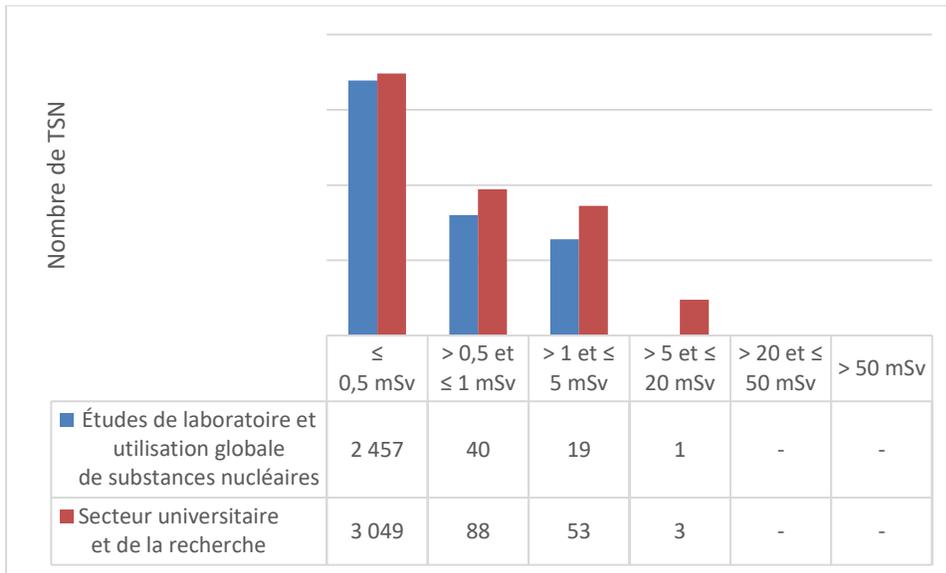
Figure 15 : Doses reçues par les TSN du secteur universitaire et de la recherche déclarées en 2019. Une ventilation des doses par sous-secteur est incluse.

Cette annexe indique les doses reçues par les TSN du secteur universitaire et de la recherche 2019, telles que déclarées à la CCSN (figure 15). Il est à noter que le nombre total de TSN figurant dans la rangée « Secteur universitaire et de la recherche » est le total pour l'ensemble du secteur, y compris les sous-secteurs qui n'ont pas été mentionnés dans la Partie I. Les résultats sont semblables à ceux des années antérieures.

Les doses reçues par les TSN travaillant dans le laboratoire de la CCSN sont demeurées très faibles, tous les travailleurs ayant reçu des doses inférieures à 0,5 mSv.

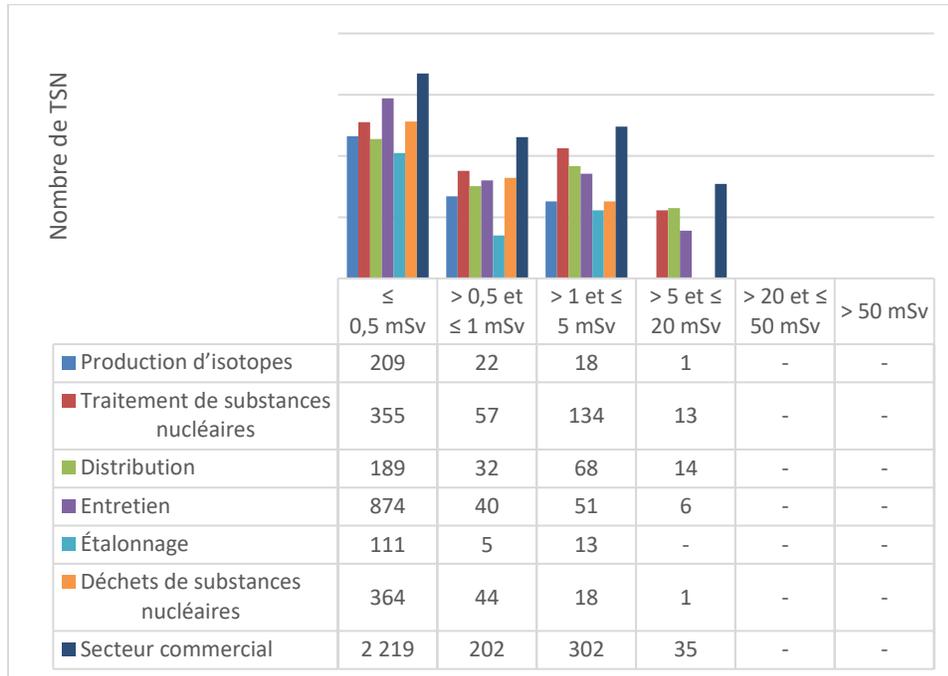
Figure 16 : Doses reçues par les TSN du secteur commercial déclarées en 2019. Une ventilation des doses par sous-secteur est incluse.

Cette annexe indique les doses reçues par les TSN du secteur commercial en 2019, telles que déclarées à la CCSN (figure 16). Il est à noter que le nombre total de TSN figurant dans la rangée « Secteur commercial » représente le total pour l'ensemble du secteur, y compris les sous-secteurs qui n'ont pas été mentionnés dans la Partie I. Les résultats sont semblables à ceux des années antérieures.

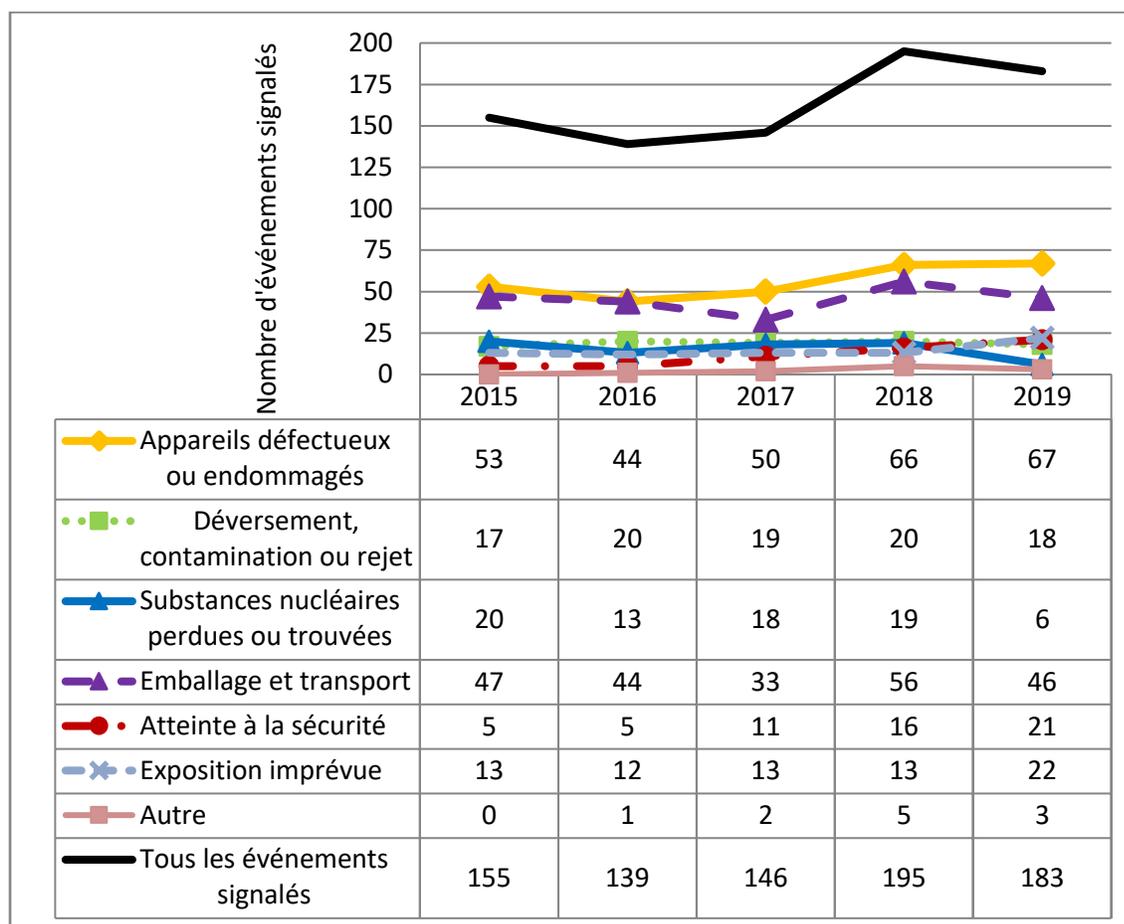
Figure 17 : Événements signalés entre 2015 et 2019, tous secteurs confondus

Remarque : Les expositions imprévues comprennent l'exposition des personnes qui ont franchi des barrières de sécurité alors que des travaux de gammagraphie industrielle étaient en cours, les événements de contamination à la peau sous les limites réglementaires, les événements pour lesquels les procédures n'ont pas été suivies résultant en une dose inférieure aux limites réglementaires reçue par les travailleurs et les événements pour lesquels les limites réglementaires ont été dépassées.

En 2019, 183 événements liés aux substances nucléaires et à l'équipement réglementé ont été signalés à la CCSN (figure 17). Parmi ceux-ci, 181 ont été classés au niveau 0 (aucune importance du point de vue de la sûreté), trois ont été classés au niveau 1 (anomalie) et deux ont été classés au niveau 2 (incident) de l'échelle INES. Chacun de ces événements est décrit au tableau 18.

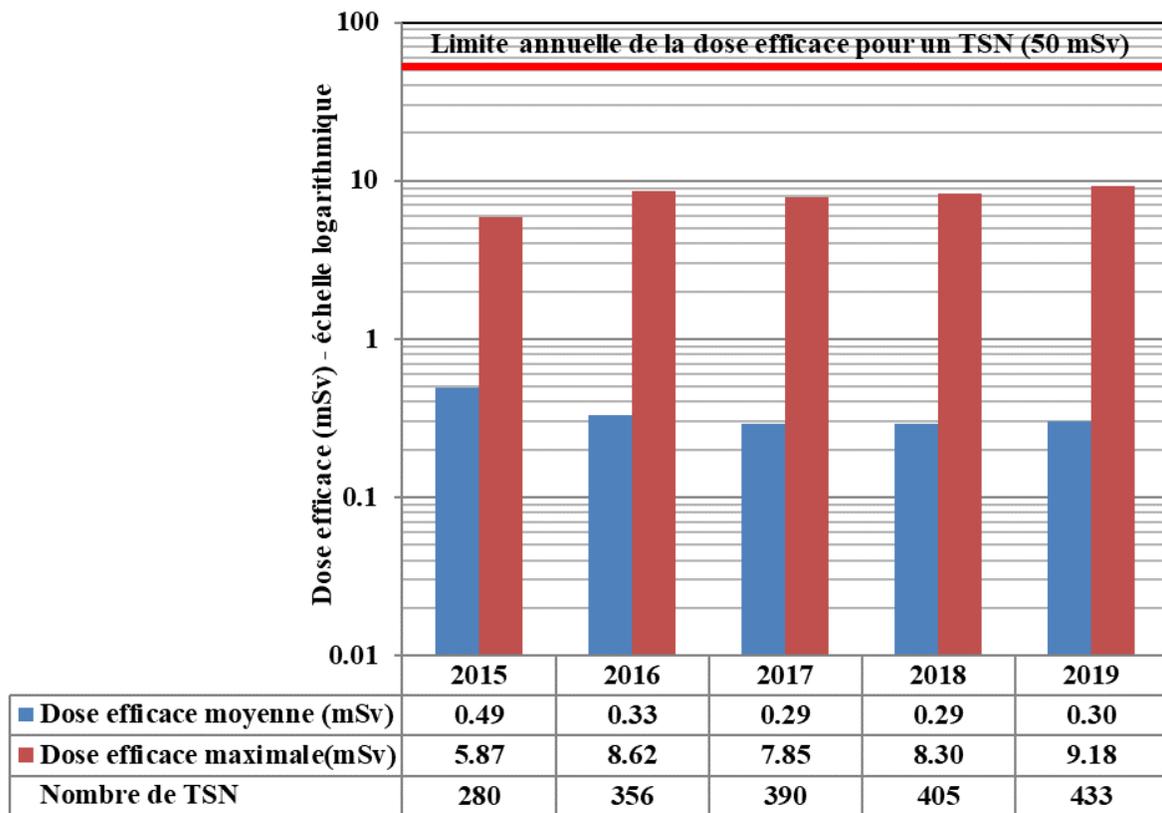
Figure 18 : TRIUMF – Doses efficaces reçues par les travailleurs du secteur nucléaire, de 2015 à 2019

Comme l'illustre la figure 18, TRIUMF a contrôlé les doses efficaces pour 405 TSN en 2018 et 433 TSN en 2019. La dose efficace maximale reçue par un TSN lors du troisième trimestre de 2019 était de 9,18 mSv, soit environ 18 % de la limite de dose efficace réglementaire de 50 mSv par période de dosimétrie d'un an. La dose efficace individuelle maximale était inhabituelle et est décrite dans la section Événements plus bas.

Les doses efficaces à l'installation TRIUMF se maintiennent au même niveau que les années précédentes.

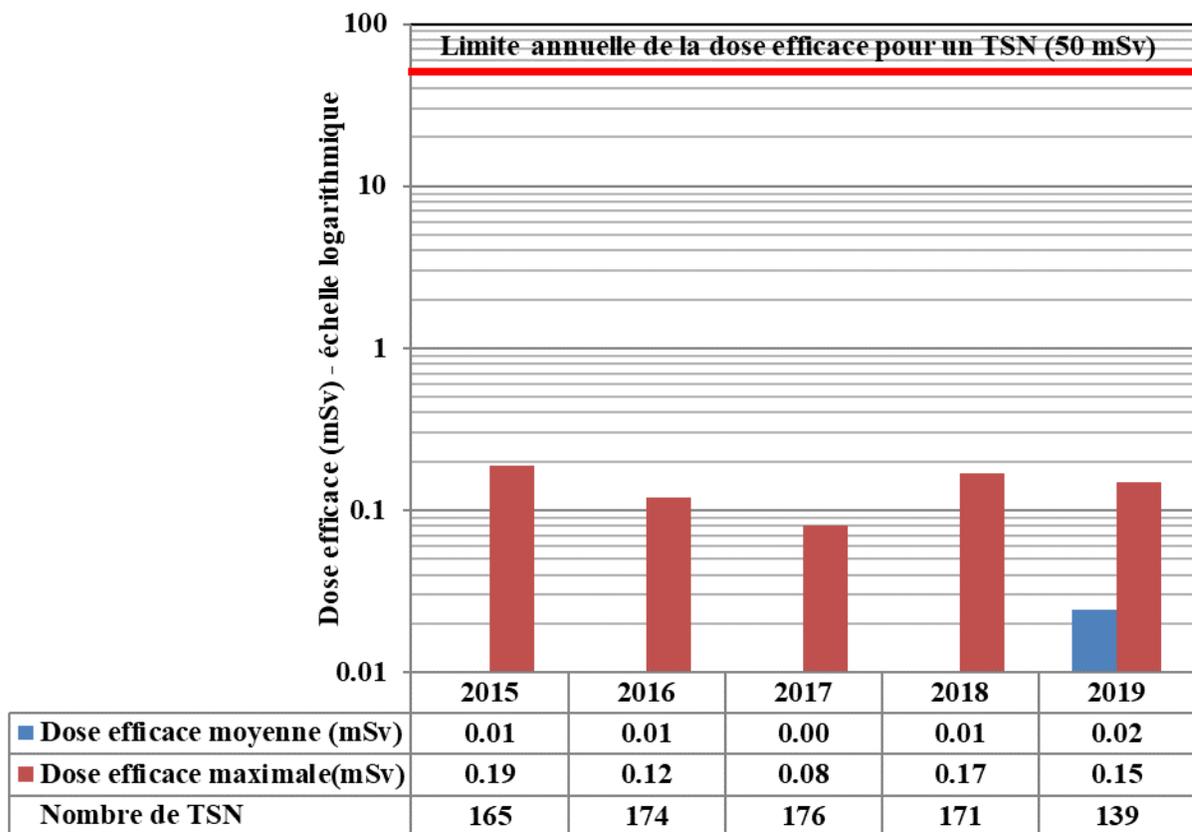
Figure 19 : CCRS – Doses efficaces reçues par les travailleurs du secteur nucléaire, de 2015 à 2019

Comme l'illustre la figure 19, le CCRS a contrôlé les doses efficaces pour 171 TSN en 2018 et 129 TSN en 2019. La dose efficace maximale reçue par un TSN était de 0,15 mSv, soit environ 0,3 % de la limite de dose efficace réglementaire de 50 mSv par période de dosimétrie d'un an.

Les doses efficaces du CCRS continuent d'être faibles et suivent la même tendance que les années précédentes.
