Rapport de surveillance réglementaire des mines et usines de concentration d'uranium et des sites historiques et déclassés au Canada : 2015

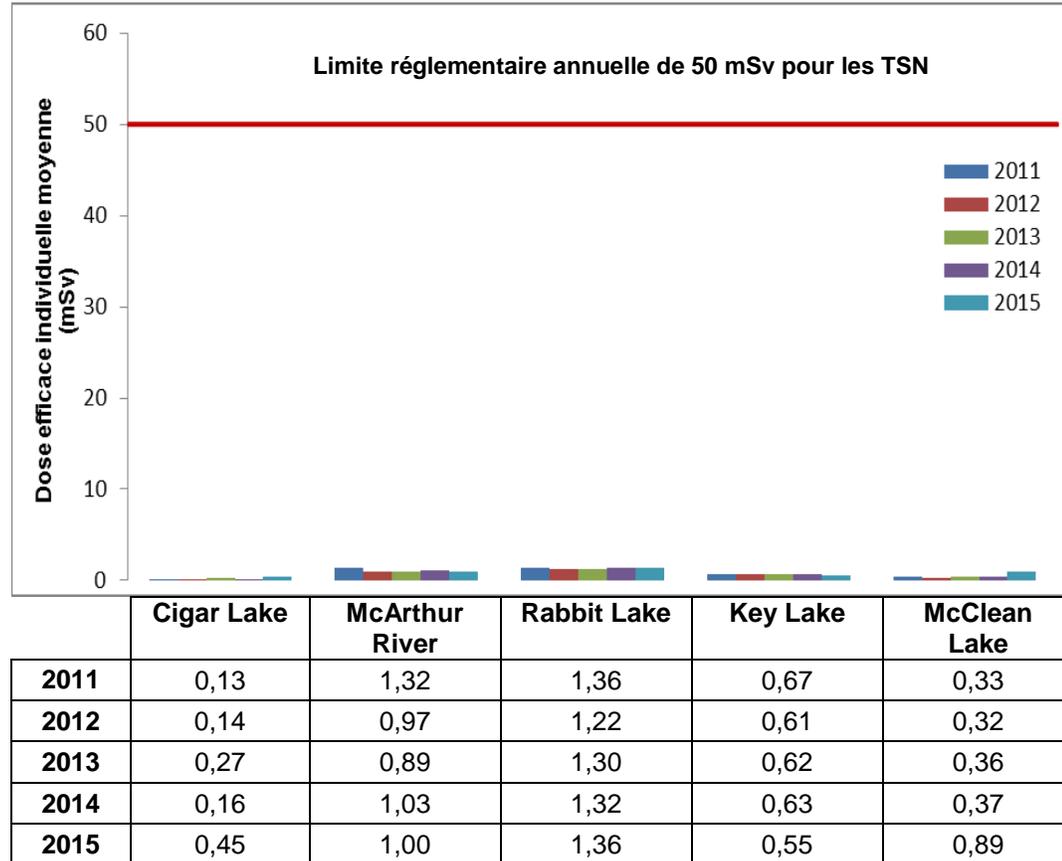
Figure 2.2 : Mines et usines de concentration d'uranium – Comparaison des doses efficaces individuelles moyennes reçues par les TSN, 2011-2015 (mSv)

Les figures 2.2 et 2.3 illustrent les doses efficaces individuelles moyennes et maximales pour les cinq mines et usines de concentration d'uranium en exploitation entre 2011 et 2015. En 2015, aucun travailleur d'une installation n'a dépassé la limite de dose efficace réglementaire de 50 mSv sur une période de dosimétrie d'un an ni celle de 100 mSv sur une période de dosimétrie de cinq ans.

* La limite réglementaire annuelle illustrée s'applique à la dose efficace individuelle. Elle est montrée uniquement à titre indicatif.

En 2015, la dose efficace individuelle la plus élevée reçue par un travailleur d'une mine ou d'une usine de concentration d'uranium a été de 9,14 mSv à l'établissement de Rabbit Lake. L'augmentation des doses efficaces individuelles moyennes et maximales aux établissements de Cigar Lake et de McClellan Lake est attribuable à un accroissement du taux de production.

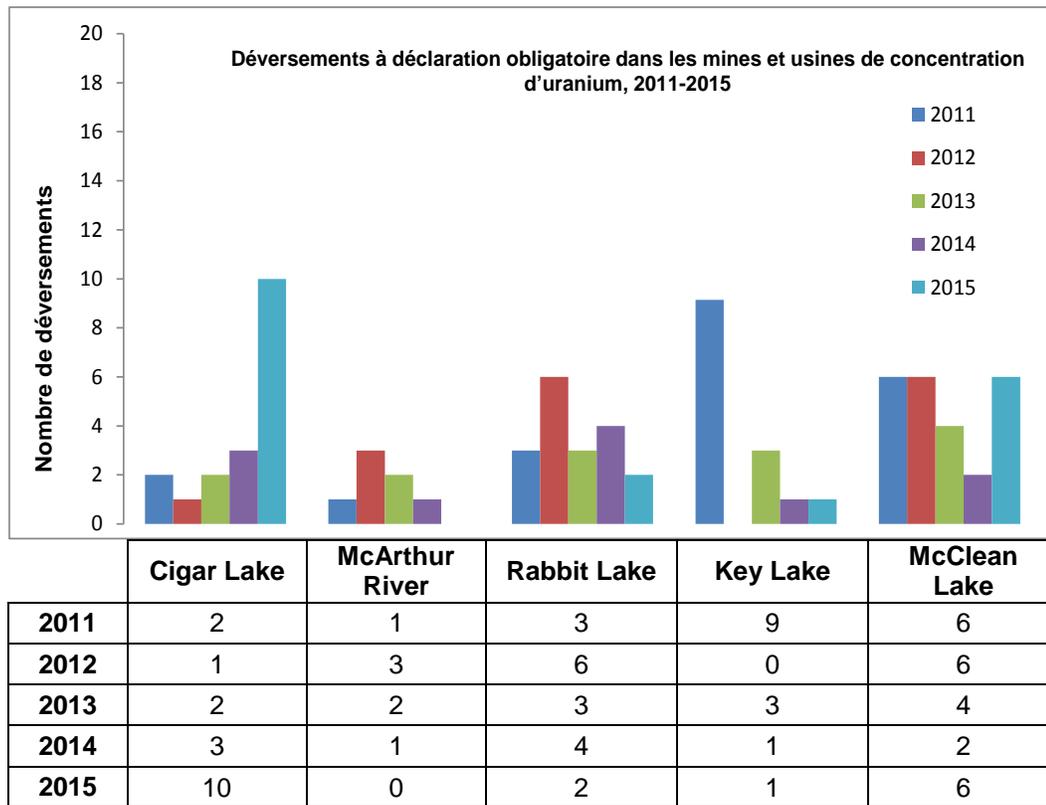
Figure 2.4 : Nombre de déversements à déclaration obligatoire dans les mines et usines de concentration d'uranium, 2011-2015

La figure 2.4 indique le nombre de déversements à déclaration obligatoire signalés aux mines et usines de concentration d'uranium en 2015. Dans chaque cas, le personnel de la CCSN a examiné les mesures prises par le titulaire de permis pour assurer une remise en état et une prévention efficaces et il en était satisfait. En 2015, la CCSN a attribué la cote « Peu important » pour tous les déversements, qui n'ont eu aucun effet résiduel sur l'environnement.

Les effets sur l'environnement furent minimes en raison de la réaction rapide et des mesures correctives mises en œuvre par le personnel de Cigar Lake. Le personnel de la CCSN était satisfait de la déclaration des déversements et des mesures prises par cet établissement. La CCSN considère que tous ces déversements représentaient des incidents mineurs. La figure 2.4 indique le nombre de déversements à déclaration obligatoire survenus à l'établissement de Cigar Lake de 2011 à 2015.

La figure 2.4 indique le nombre de déversements survenus à l'établissement de McArthur River de 2011 à 2015. Il n'y a eu aucun rejet de matières dangereuses dans l'environnement (déversements) attribuable aux activités autorisées à l'établissement de McArthur River au cours de 2015.

L'annexe G fournit une brève description de chaque déversement et des mesures prises par le titulaire de permis. Les déversements ont fait l'objet de mesures d'assainissement, sans effet résiduel sur l'environnement. Le personnel de la CCSN a évalué les mesures correctives prises par l'établissement de Rabbit Lake et les a jugées acceptables. La CCSN a jugé que tous les déversements de 2015 représentaient des incidents mineurs. La figure 2.4 indique le nombre de déversements à déclaration obligatoire survenus à l'établissement de Rabbit Lake de 2011 à 2015.

La figure 2.4 indique le nombre de rejets de matières dangereuses dans l'environnement attribuables aux activités autorisées à l'établissement de Key Lake de 2011 à 2015.

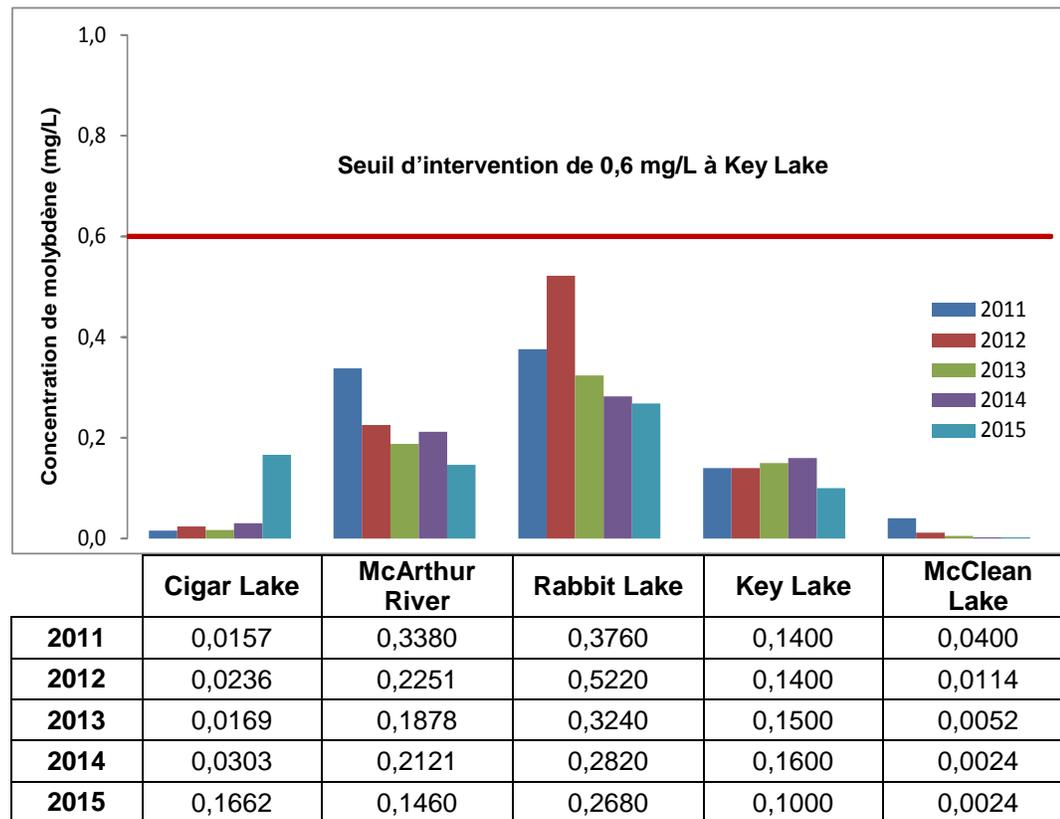
Figure 2.5 : Concentration annuelle moyenne de molybdène dans les effluents rejetés dans l'environnement, 2011-2015 (mg/L)

En l'absence d'une limite établie par le gouvernement du Canada ou celui de la Saskatchewan pour le molybdène, la CCSN exige que les titulaires de permis prévoient dans le code de pratique de leur programme de protection de l'environnement des mécanismes de contrôle pour chaque installation. Entre 2011 et 2015, la concentration moyenne de molybdène dans les effluents aux cinq installations était inférieure au seuil d'intervention établi dans le code de pratique de Key Lake. Le seuil d'intervention pour le molybdène à Key Lake est le plus rigoureux des cinq mines et usines de concentration d'uranium en exploitation et est donné à titre indicatif seulement.

Comme l'indique la section 2.4, les contaminants potentiellement préoccupants (CPP) dans les effluents traités aux mines et aux usines de concentration d'uranium sont le molybdène, le sélénium et l'uranium. À l'établissement de Cigar Lake, la concentration de ces contaminants (voir les figures 2.5 à 2.7) est demeurée bien en deçà de leur seuil d'intervention respectif ou des limites de rejet dans les effluents qui sont prévues par le permis provincial. Au début de 2015, on a observé des augmentations de la concentration de ces contaminants, notamment des dépassements de la valeur objective correspondant à l'uranium. Ces augmentations découlaient de valeurs de pH plus faibles que prévu et du volume d'eau d'exhaure traitée au cours du premier trimestre de 2015. Après la poursuite de l'optimisation du système de traitement des eaux usées de l'établissement, les concentrations sont revenues aux valeurs typiques au cours du deuxième semestre de 2015.

Comme l'indique la section 2.4, les contaminants potentiellement préoccupants (CPP) dans les effluents traités aux mines et aux usines de concentration d'uranium sont le molybdène, le sélénium et l'uranium (voir les figures 2.5 à 2.7). Le molybdène était le principal CPP à l'installation de McArthur River. En conséquence, le titulaire de permis a modifié ses procédés pour réduire la concentration de molybdène dans les effluents traités. L'efficacité de l'élimination du molybdène dans les effluents traités s'est améliorée. La concentration a été ramenée de 0,3380 mg/L en 2011 à 0,1460 mg/L en 2015 (voir la figure 2.5).

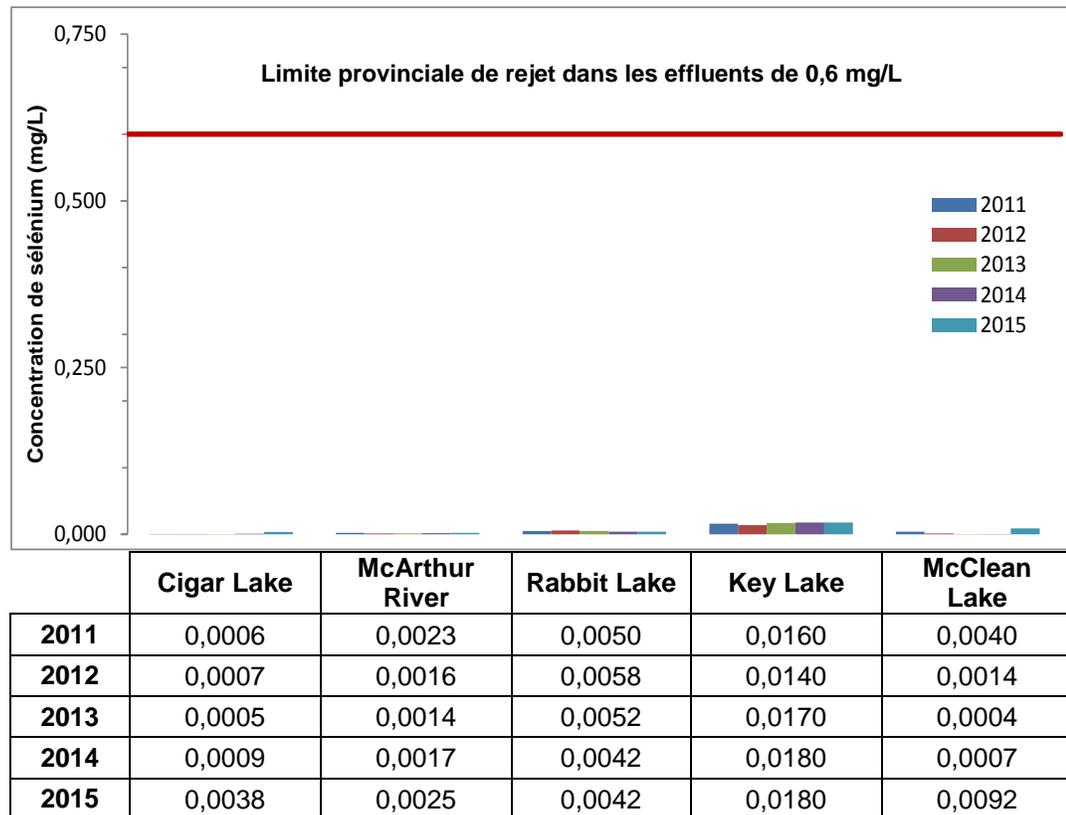
Figure 2.6 : Concentration annuelle moyenne de sélénium (Se) dans les effluents rejetés dans l'environnement, 2011-2015 (mg/L)

Aucune limite fédérale n'a été fixée pour la concentration de sélénium et d'uranium dans les effluents rejetés. Les limites de rejets de sélénium et d'uranium autorisées par la province de la Saskatchewan dans les effluents se chiffrent respectivement à 0,6 mg/L et 2,5 mg/L. La CCSN s'attend à des résultats bien inférieurs à ces limites et exige que les titulaires de permis cherchent constamment à minimiser la concentration de contaminants dans les effluents conformément au principe ALARA. Les figures 2.6 et 2.7 montrent que la concentration de sélénium et d'uranium dans les effluents traités rejetés dans l'environnement entre 2011 et 2015 aux mines et aux usines de concentration d'uranium en exploitation est demeurée inférieure aux limites de rejets autorisées dans les effluents au niveau provincial.

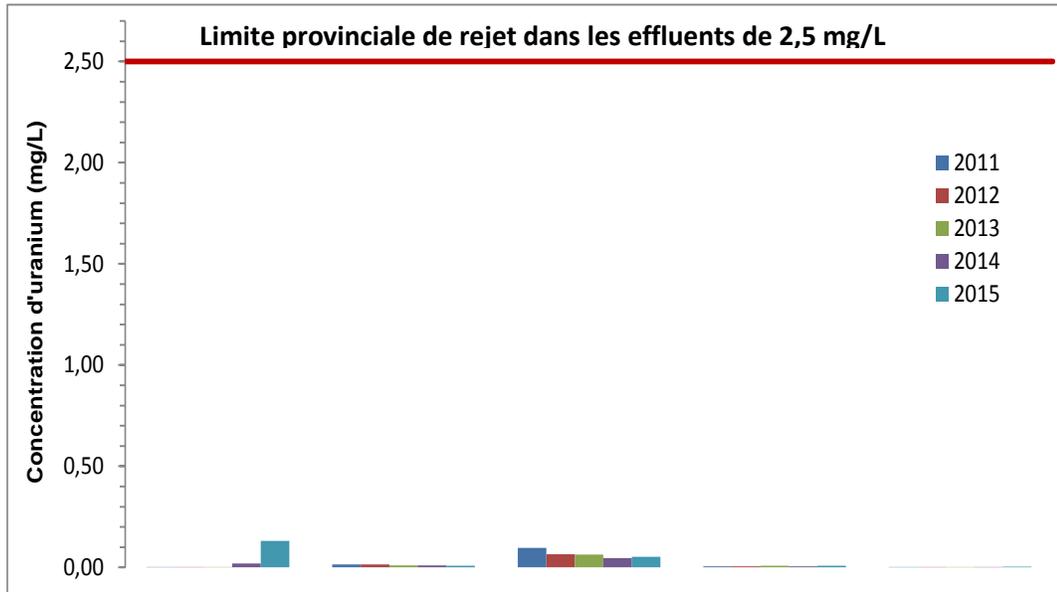
Figure 2.7 : Concentration annuelle moyenne d'uranium (U) dans les effluents rejetés dans l'environnement, 2011-2015 (mg/L)

En 2006, l'étude intitulée *L'uranium dans le procédé de traitement des effluents* a révélé qu'une concentration d'uranium de 0,1 mg/L dans les effluents pourrait constituer un objectif pour le traitement qui serait réalisable et qui permettrait de protéger l'environnement. La CCSN utilise cette valeur comme objectif provisoire pour les mines et les usines de concentration d'uranium.

À l'établissement de Cigar Lake, les augmentations de la concentration d'uranium observées au début de 2015 indiquent une optimisation des activités. Au cours du deuxième semestre de 2016, les résultats ont été ramenés bien en deçà du niveau visé par la CCSN. La section 3.3 donne une analyse de cette question.

Cigar Lake	McArthur River	Rabbit Lake	Key Lake	McClellan Lake
2011	0,0002	0,0147	0,0970	0,0050	0,0030
2012	0,0006	0,0141	0,0650	0,0060	0,0017
2013	0,0011	0,0107	0,0630	0,0080	0,0015
2014	0,0193	0,0097	0,0460	0,0060	0,0018
2015	0,1310	0,0089	0,0520	0,0080	0,0042

En ce qui concerne les CPP relevés par le passé (c.-à-d., l'uranium, le molybdène et, dans une moindre mesure, le sélénium), le système de traitement des effluents à l'établissement de Rabbit Lake continue de répondre aux attentes en matière de rendement en réduisant la concentration de ces contaminants (voir les figures 2.5 à 2.7). Depuis 2007, des modifications considérables ont été apportées au système de traitement des eaux de l'établissement de Rabbit Lake afin d'améliorer la qualité des effluents traités rejetés dans l'environnement. Le titulaire de permis s'est doté de procédés de traitement chimique supplémentaires pour réduire la concentration de molybdène. Les concentrations de molybdène affichent une réduction continue depuis que d'autres procédés de traitement des effluents sont utilisés. En outre, les modifications apportées au circuit de traitement ont permis d'atteindre l'objectif de 0,1 mg/L. Les concentrations de sélénium ont été stables.

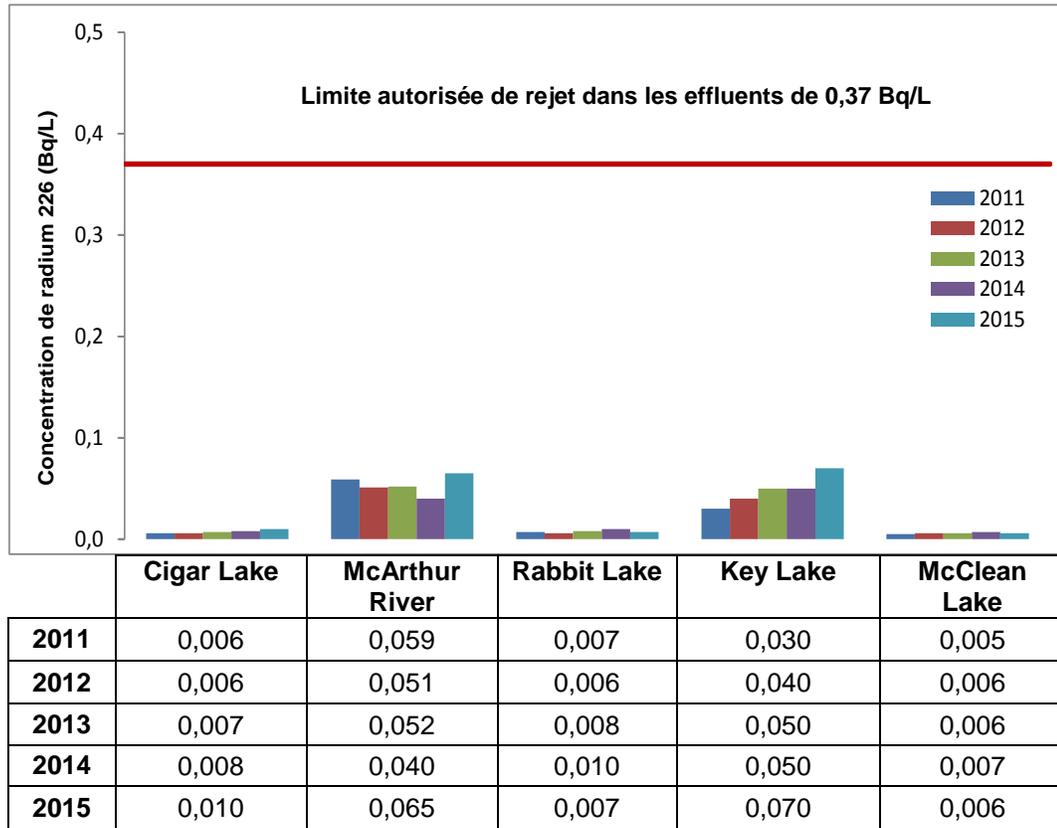
Figure 2.8 : Concentration annuelle moyenne de radium 226 dans les effluents rejetés dans l'environnement, 2011-2015 (Bq/L)

Outre les contaminants potentiellement préoccupants susmentionnés, la figure 2.8 montre la concentration de radium 226. Entre 2011 et 2015, la concentration annuelle moyenne de radium 226 dans les effluents des cinq installations était bien inférieure à la limite de rejet de 0,37 Bq/L fixée dans les permis d'exploitation délivrés par la CCSN.

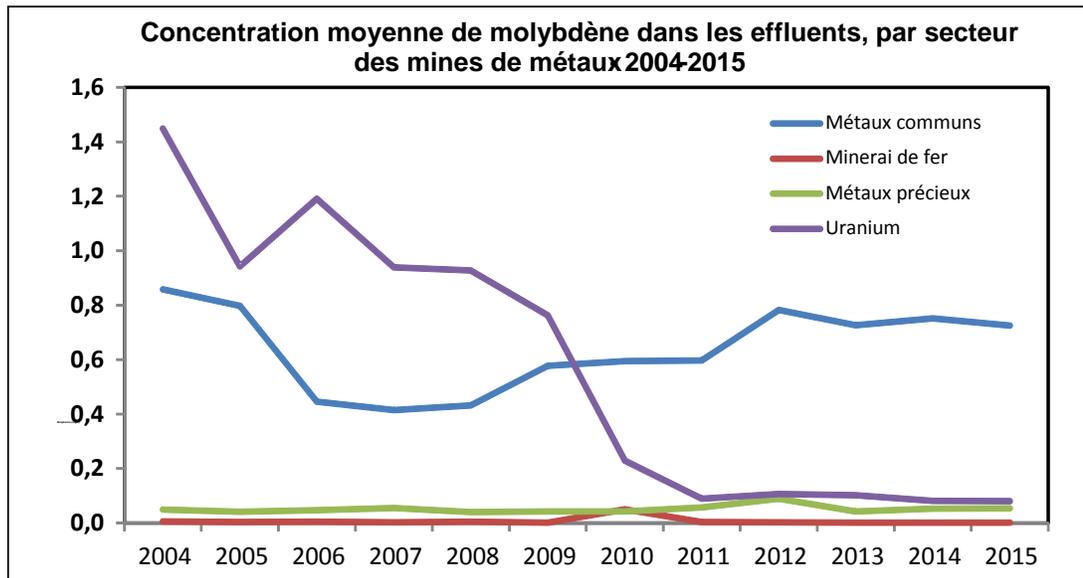
Figure 2.9 : Concentration moyenne de molybdène dans les effluents, par secteur des mines de métaux, 2004-2015

Le molybdène est un paramètre qui nécessite une surveillance régulière des effluents traités visés par le REMM. La figure 2.9 indique l'amélioration constante du rendement du secteur de l'uranium en matière de réduction des concentrations de molybdène dans les effluents. En 2015, les concentrations en molybdène dans les effluents du secteur des mines et des usines de concentration d'uranium étaient similaires à celles mesurées dans les effluents des mines de métaux précieux et de fer, et inférieures à celles des effluents des mines de métaux communs.

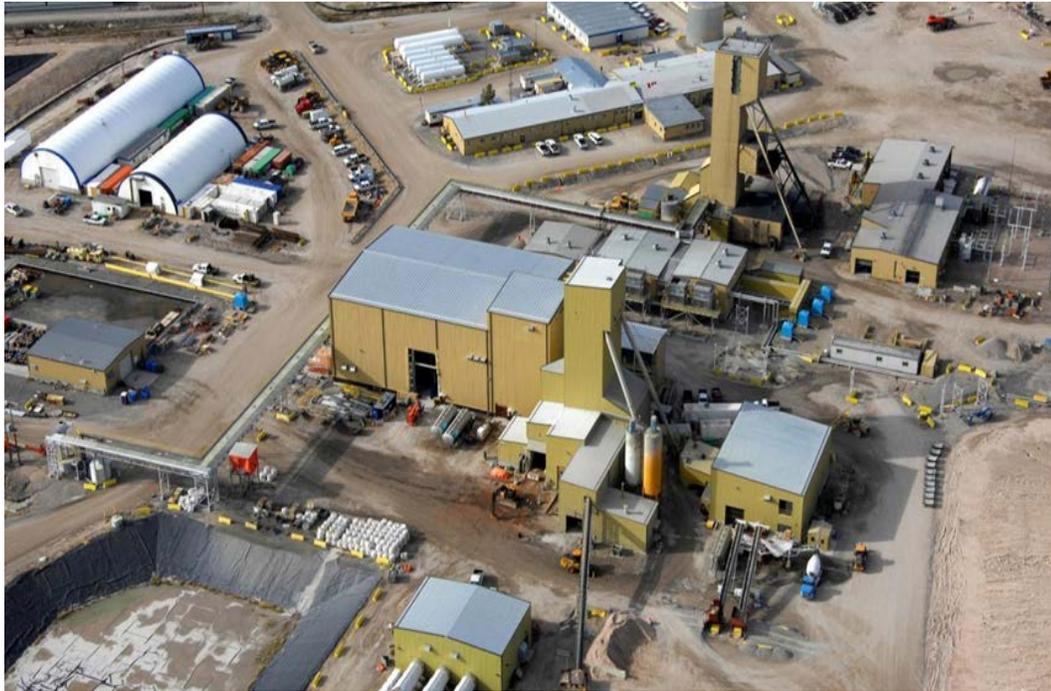
Figure 3.1 : Vue aérienne de l'établissement de Cigar Lake

L'établissement de Cigar Lake (figure 3.1) exploité par Cameco Corporation est situé à environ 660 km au nord de Saskatoon (Saskatchewan). Il s'agit du deuxième gisement à haute teneur en uranium en importance au monde, après celui de l'établissement de McArthur River, qui appartient aussi à Cameco.

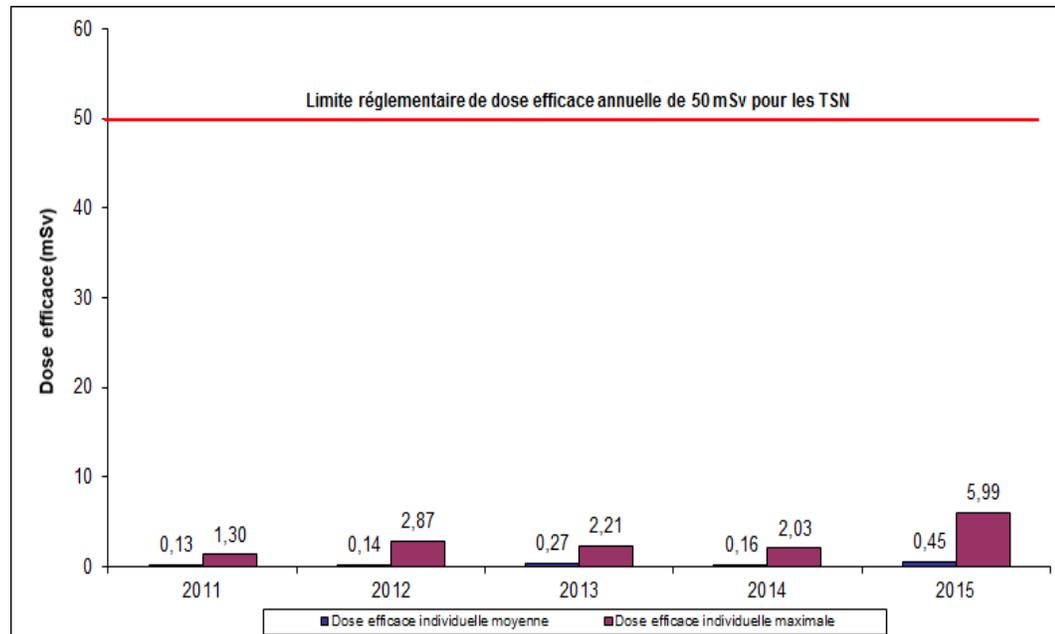
Figure 3.2 : Établissement de Cigar Lake – Dose efficace reçue par les TSN, 2011-2015

Au cours de 2015, les doses efficaces individuelles moyenne et maximale reçues par les TSN se sont chiffrées respectivement à 0,45 et 5,99 mSv. Elles sont plus élevées qu'au cours des années antérieures parce que l'établissement de Cigar Lake est passé des activités de construction et de mise en service à l'exploitation d'une mine. La figure 3.2 indique la dose efficace individuelle moyenne et la dose efficace individuelle maximale reçue par les TSN à Cigar Lake de 2011 à 2015.

* La limite de dose efficace annuelle illustrée s'applique à la dose efficace individuelle maximale.

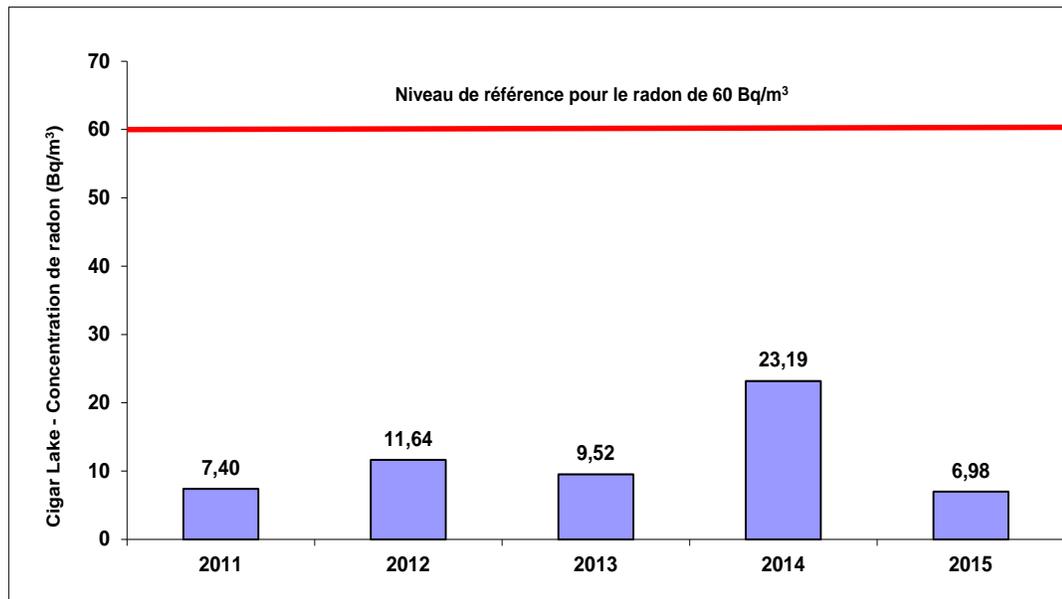
Figure 3.3 : Établissement de Cigar Lake – Concentration moyenne de radon dans l'air ambiant, 2011-2015

La surveillance environnementale des concentrations de radon est fondée sur la méthode des détecteurs de traces passifs. Huit stations de surveillance sont situées dans quatre quadrants, très près du site de la mine. La figure 3.3 montre que la concentration moyenne de radon dans l'air ambiant de 2011 à 2015 était inférieure au niveau de référence correspondant. Les concentrations de radon se situaient dans la gamme de valeurs de référence pour le nord de la Saskatchewan ($< 7,4 \text{ Bq/m}^3$ à 25 Bq/m^3). Comme prévu, la concentration de radon dans l'air ambiant a augmenté lorsque l'installation de Cigar Lake est entrée en exploitation. Les concentrations sont demeurées bien en deçà du niveau de référence.

* La valeur de 60 Bq/m^3 est tirée de la publication n° 65 de la Commission internationale de la protection radiologique (CIPR), intitulée *Protection Against Radon-222 at Home et at Work*, à laquelle renvoie le *Règlement sur la radioprotection*. Le niveau de référence représente une augmentation par rapport à la concentration de radon naturelle dans une habitation qui pourrait exposer une personne à une dose différentielle de 1 mSv. Les valeurs sont exprimées sous forme de moyennes géométriques.

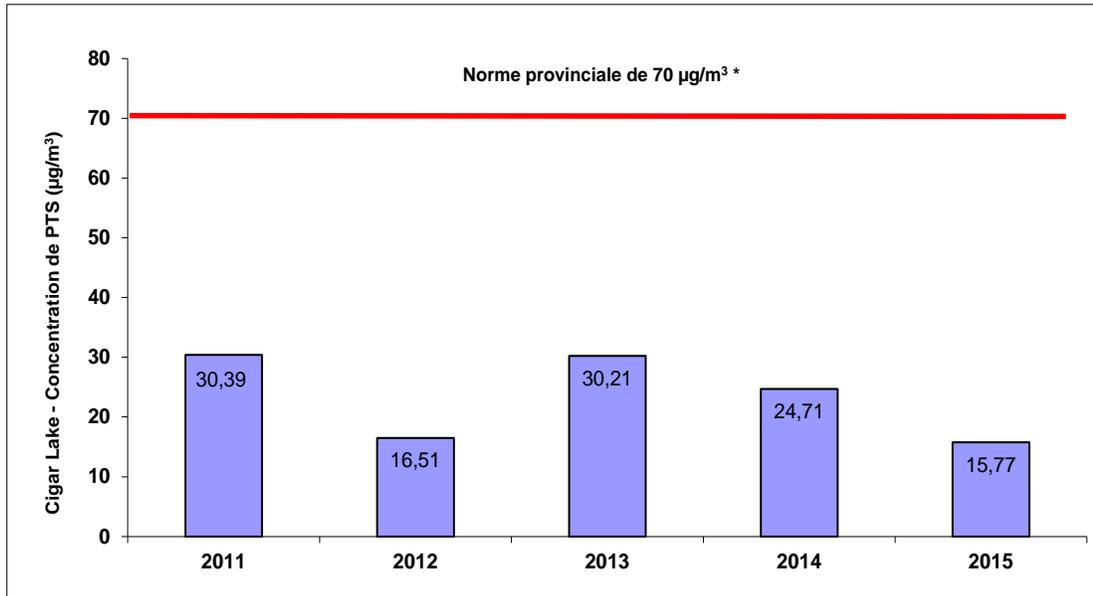
Figure 3.4 : Établissement de Cigar Lake – Concentration de PTS, 2011-2015

Un échantillonneur d'air à grand débit (EAGD) a été utilisé pour capter et mesurer les PTS dans l'air. Il se trouvait à environ 150 m dans la direction du vent de chevalement n° 1 et de la sortie du système de ventilation de la mine à l'établissement de Cigar Lake. La concentration de PTS était inférieure aux normes provinciales (voir la figure 3.4). Les concentrations moyennes de métaux et de radionucléides adsorbés sur les PTS étaient faibles et également en deçà des valeurs annuelles de référence pour la qualité de l'air définies au tableau 3.2.

* La figure montre la concentration de contaminants autorisée par la province de la Saskatchewan, qui est surveillée aux fins de la qualité de l'air ambiant et autorisée par le permis d'exploitation des installations antipollution de l'établissement. Les normes de qualité de l'air ambiant relatives aux PTS ont été révisées sous le régime du *Environmental Management and Protection Regulations* de la Saskatchewan et elles seront mises à jour après le renouvellement de l'approbation d'exploitation délivré par la province. Les valeurs sont calculées sous forme de moyennes géométriques.

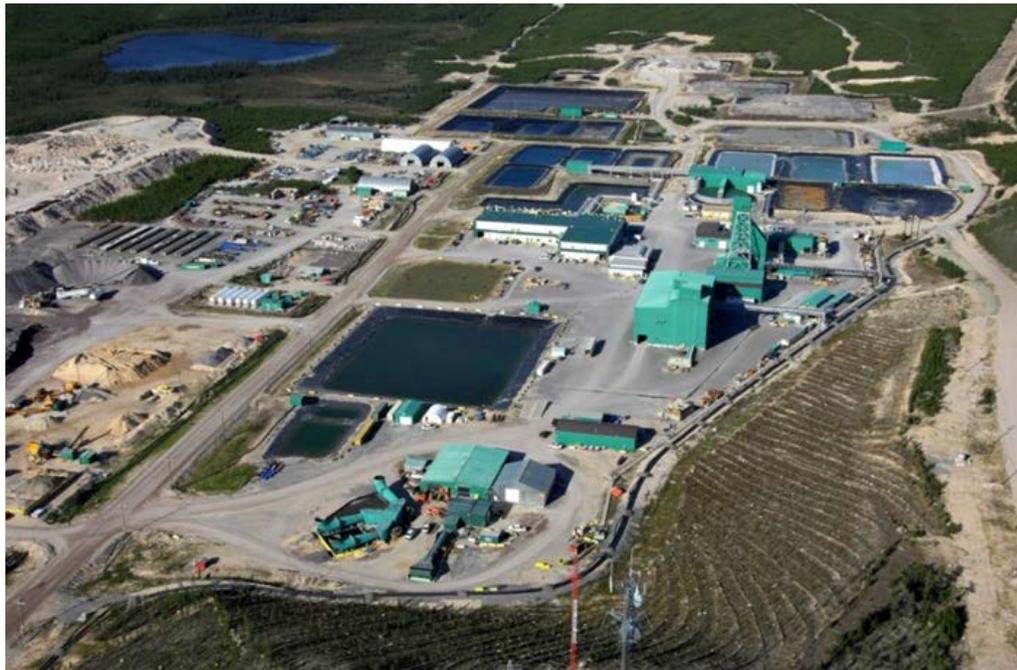
Figure 4.1 : Vue aérienne de l'établissement de McArthur River

Cameco Corporation exploite la mine de McArthur River, qui est située à environ 620 km au nord de Saskatoon, en Saskatchewan. Il s'agit de la plus grande mine à haute teneur en uranium au monde (voir la figure 4.1).

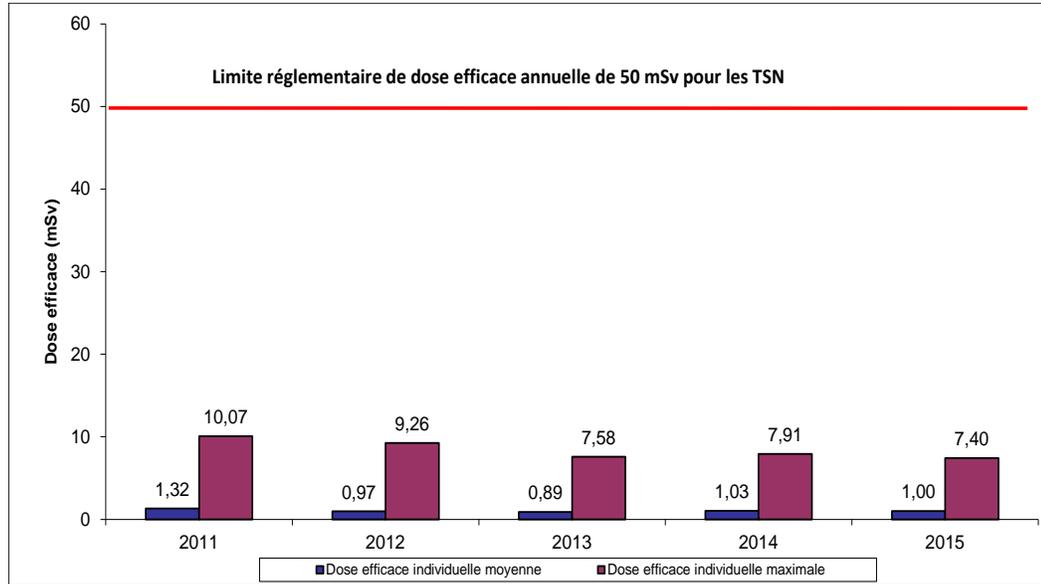
Figure 4.2 : Dose efficace reçue par les TSN à McArthur River, 2011-2015

La dose efficace individuelle moyenne reçue par les TSN était de 1 mSv. La dose efficace moyenne individuelle la plus élevée a été reçue par les mineurs de fond et s'élevait à 2,55 mSv. La dose efficace individuelle maximale reçue par un travailleur était de 7,4 mSv. Comme le montre la figure 4.2, la dose efficace individuelle moyenne et la dose efficace individuelle maximale pour les TSN étaient bien en deçà de la limite réglementaire de 50 mSv par année entre 2011 et 2015.

* La limite de dose efficace annuelle illustrée s'applique à la dose efficace individuelle maximale.

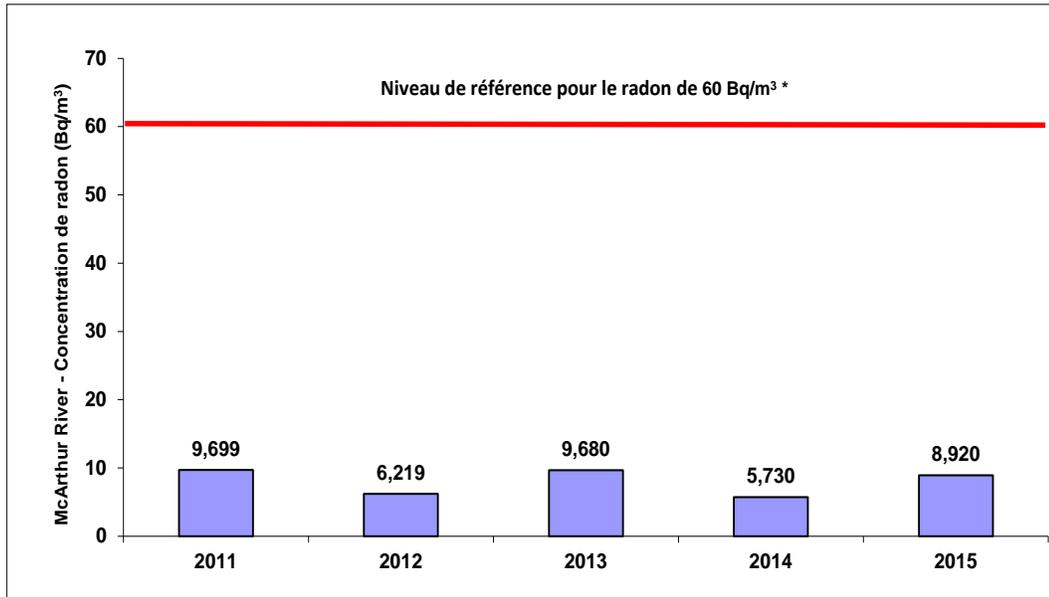
Figure 4.4 : Concentration de radon dans l'air ambiant à McArthur River, 2011-2015

Le suivi de la concentration de radon dans l'air ambiant est réalisé à l'aide de détecteurs de traces passifs placés dans 12 stations de surveillance. La figure 4.4 montre qu'entre 2011 et 2015, les concentrations moyennes de radon dans l'air ambiant étaient inférieures à la valeur de référence associée à cet élément. Les concentrations de radon correspondaient au rendement antérieur, avec une valeur régionale de référence de moins de $7,4 \text{ Bq/m}^3$ à 25 Bq/m^3 , ce qui est typique du nord de la Saskatchewan.

* La valeur de 60 Bq/m³ est tirée de la publication n° 65 de la Commission internationale de la protection radiologique (CIPR), intitulée *Protection Against Radon-222 at Home et at Work*, à laquelle renvoie le *Règlement sur la radioprotection*. Le niveau de référence représente une augmentation par rapport à la concentration de radon naturelle dans une habitation qui pourrait exposer un membre du public à une dose différentielle de 1 mSv. Les valeurs sont exprimées sous forme de moyennes géométriques.

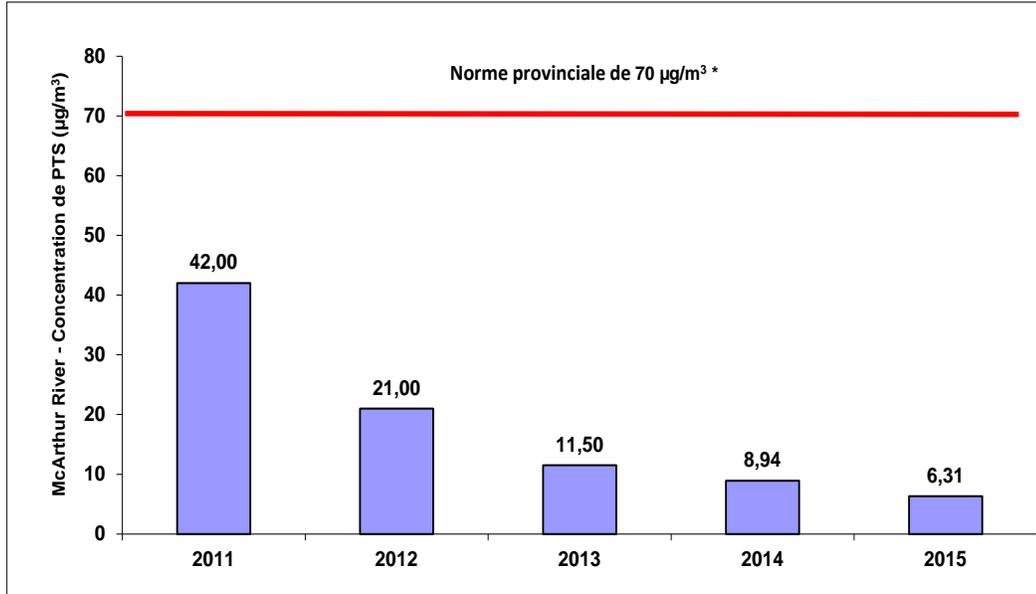
Figure 4.5 : Établissement de McArthur River – Concentration des particules totales en suspension, 2011-2015

Deux échantillonneurs d'air à grand débit (EAGD) ont été utilisés pour capter et mesurer les particules totales en suspension (PTS) dans l'air. Un échantillonneur se trouvait à proximité du camp principal et le deuxième était situé à 250 mètres au nord-ouest dans un endroit représentatif des conditions ambiantes. D'après la moyenne des deux stations, le niveau de PTS est bien en deçà de la concentration autorisée par la province de la Saskatchewan pour ce qui est des contaminants surveillés aux fins de la qualité de l'air ambiant, et figurant sur le permis d'exploitation des installations antipollution de l'établissement (voir la figure 4.5).

* La figure montre la concentration autorisée par la province de la Saskatchewan pour ce qui est des contaminants surveillés aux fins de la qualité de l'air ambiant, et figurant sur le permis d'exploitation des installations antipollution de l'établissement. Les normes de qualité de l'air ambiant relatives aux PTS ont été révisées sous le régime du *Environmental Management and Protection Regulations* de la Saskatchewan et elles seront mises à jour après le renouvellement de l'approbation d'exploitation délivrée par la province. Les valeurs sont calculées sous forme de moyennes géométriques.

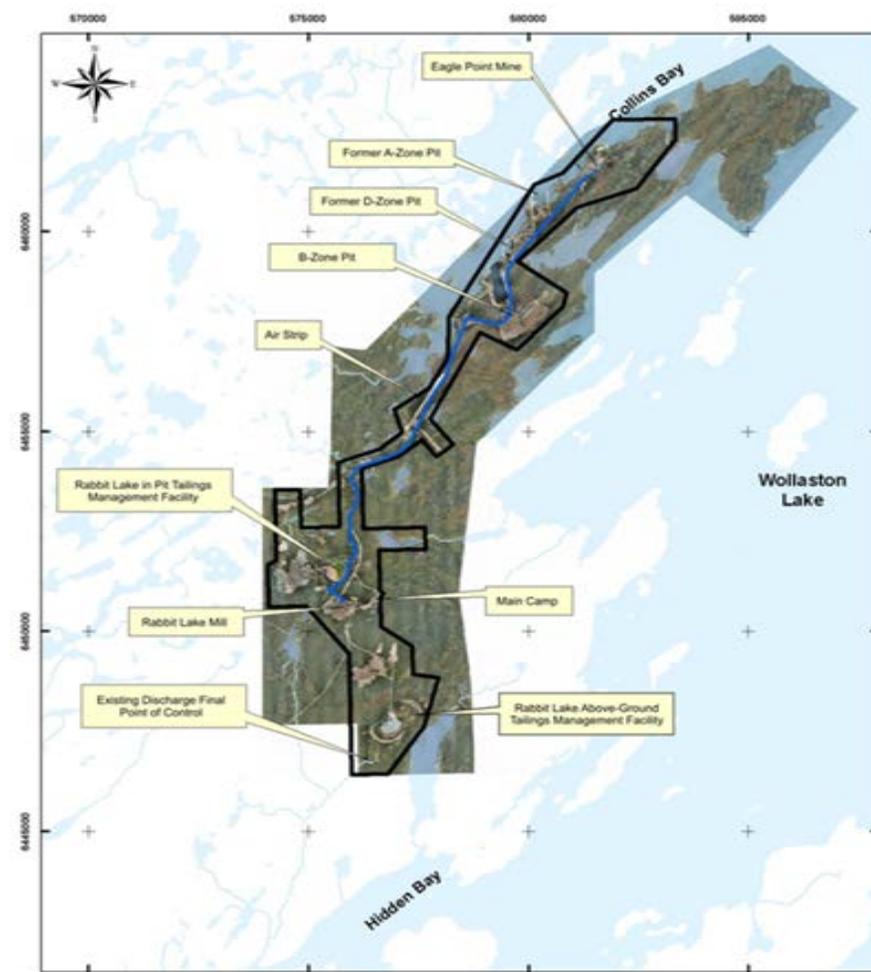
Figure 5.1 : Carte du site de Rabbit Lake

Situé à 750 km au nord de Saskatoon, en Saskatchewan, l'établissement de Rabbit Lake (voir la figure 5.1) appartient à Cameco Corporation, qui en assure l'exploitation. Il s'étend sur une vingtaine de kilomètres. La mine souterraine d'Eagle Point se trouve à l'extrémité nord de la propriété. Plus au sud, trois mines à ciel ouvert épuisées et inondées, les fosses des zones A, D et B bordent la baie Collins du lac Wollaston. La fosse de la zone B demeure isolée de la baie par une digue intacte. Dans la partie centrale de la propriété, la mine à ciel ouvert épuisée de Rabbit Lake a été convertie en installation de gestion des résidus. L'usine de concentration est adjacente à l'installation de gestion des résidus en fosse. Au sud de l'usine de concentration se trouve l'installation de gestion des résidus en surface (IGRS), qui n'a pas reçu de résidus depuis 1985. À l'extrémité sud, après être passés par des bassins de décantation et de polissage, les effluents traités sont continuellement rejetés et finissent par atteindre la baie Hidden dans le lac Wollaston.

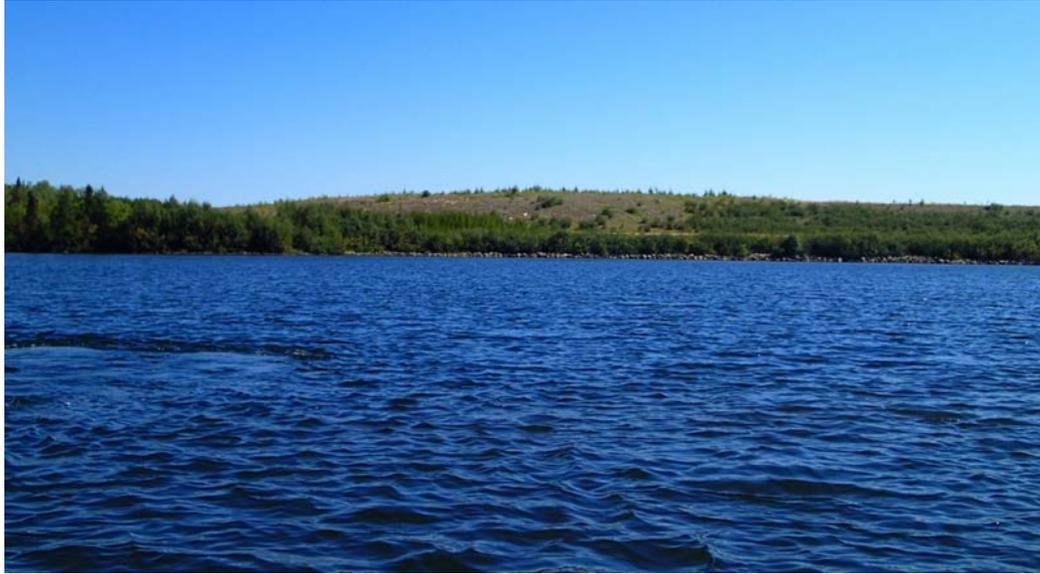
Figure 5.2 : Établissement de Rabbit Lake – Fosse de la zone D inondée et amas de stériles remis en état

- En 2005 et en 2010 respectivement, une brèche a été ouverte intentionnellement dans les digues séparant les fosses des zones A et D et le lac Wollaston. En 2015, la qualité de l'eau dans ces fosses a continué d'être conforme aux valeurs de référence du lac Wollaston. La végétation est bien établie dans les parties assainies qui entourent les fosses (voir la figure 5.2).

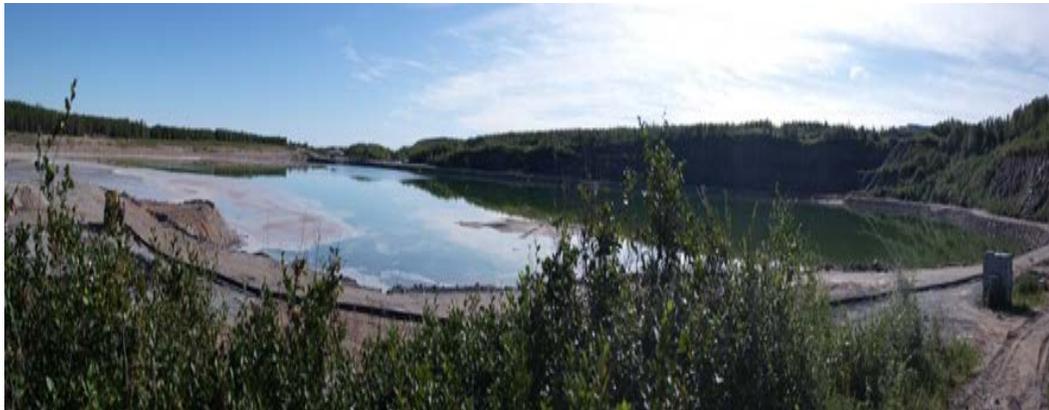
Figure 5.3 : Établissement de Rabbit Lake – Installation de gestion des résidus en fosse

L'installation de gestion des résidus en fosse de Rabbit Lake (IGRFRL), montrée à la figure 5.3, approche de la fin de sa vie utile. Un dispositif de dégel actif doit y être ajouté avant que son déclassement puisse commencer. Au cours de la période de surveillance et d'entretien débutant en 2016, l'IGRFRL continuera de jouer son rôle dans le cadre du programme de gestion et de traitement de l'eau à l'installation de Rabbit Lake.

En 2015, les résidus ont été déposés dans l'IGRFRL sous une couverture aqueuse (enfouissement subaquatique). Cette méthode de placement des stériles évite la formation de glace dans les résidus déposés récemment et réduit le rejet de radon et de poussière.

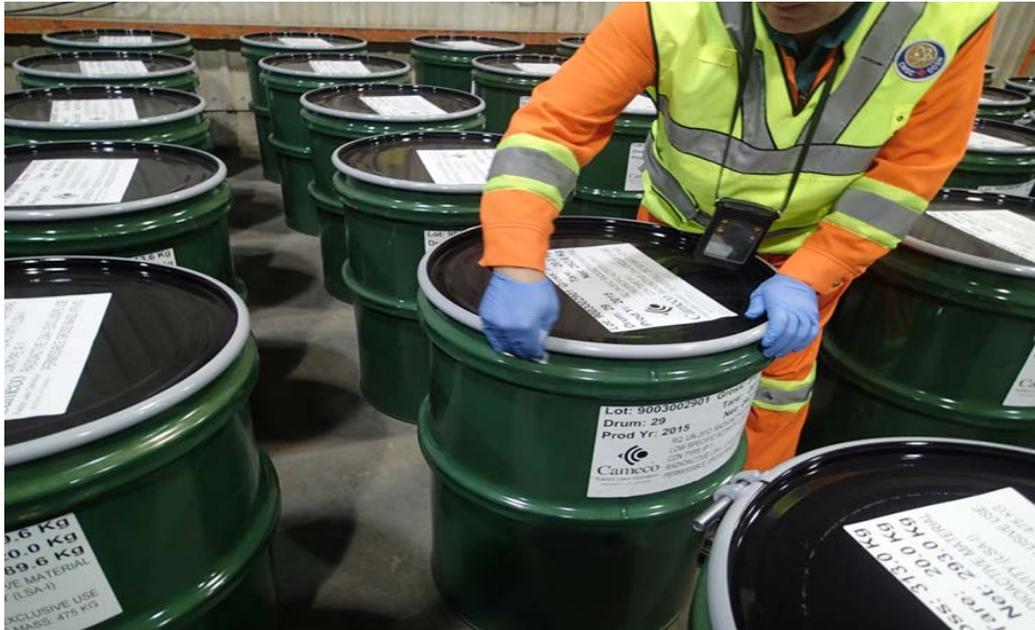
Figure 5.4 : Employé de la CCSN effectuant un contrôle par frottis

La figure 5.4 montre un employé de la CCSN effectuant un contrôle par frottis pour vérifier que les fûts de concentré d'uranium ne présentent aucune contamination externe.

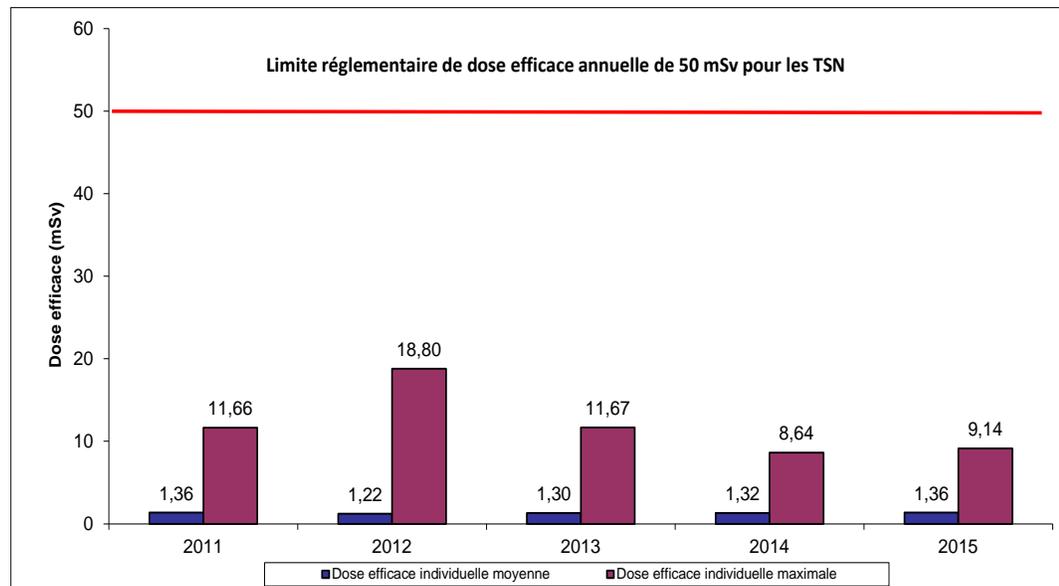
Figure 5.5 : Établissement de Rabbit Lake – Doses efficaces individuelles reçues par les TSN, 2011-2015

La figure 5.5 montre que la dose efficace individuelle annuelle moyenne reçue par les TSN de Rabbit Lake est relativement uniforme de 2011 à 2015. La dose efficace individuelle maximale est demeurée faible en 2015, à hauteur de 9,14 mSv. La dose efficace individuelle moyenne reçue par les TSN en 2015 se chiffrait à 1,36 mSv, concordant ainsi avec les valeurs historiques. La dose efficace individuelle moyenne reçue par les travailleurs des usines de concentration et les mineurs travaillant sous terre était respectivement de 1,32 et 3,57 mSv, ce qui est similaire aux valeurs des années antérieures. La dose reçue par les travailleurs est demeurée bien en deçà de la limite de dose réglementaire annuelle de 50 mSv.

* La limite de dose efficace annuelle illustrée s'applique à la dose efficace individuelle maximale.

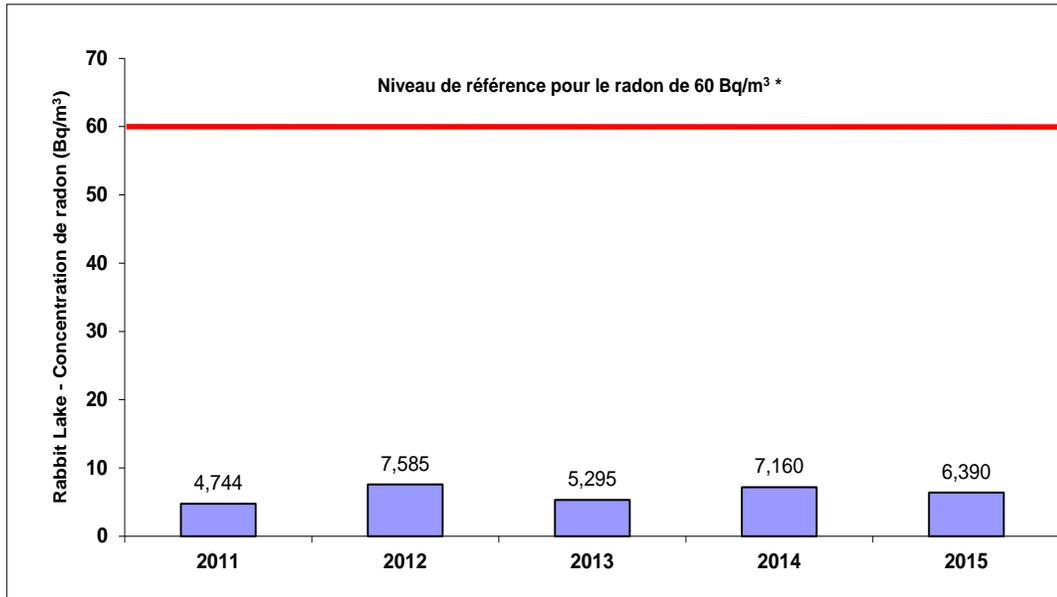
Figure 5.7 : Établissement de Rabbit Lake – Concentration de radon dans l'air ambiant, 2011-2015

La figure 5.7 montre qu'entre 2011 et 2015, les concentrations moyennes de radon dans l'air ambiant étaient inférieures à la valeur de référence associée à cet élément. Les concentrations de radon se situaient dans la gamme de valeurs de référence pour le nord de la Saskatchewan (< 7,4 Bq/m³ à 25 Bq/m³).

* La valeur de 60 Bq/m^3 est tirée de la publication n° 65 de la Commission internationale de la protection radiologique, à laquelle renvoie le *Règlement sur la radioprotection*. Le niveau de référence représente une augmentation par rapport à la concentration de radon naturelle dans une habitation qui pourrait exposer une personne à une dose différentielle de 1 mSv. Les valeurs sont exprimées sous forme de moyennes géométriques.

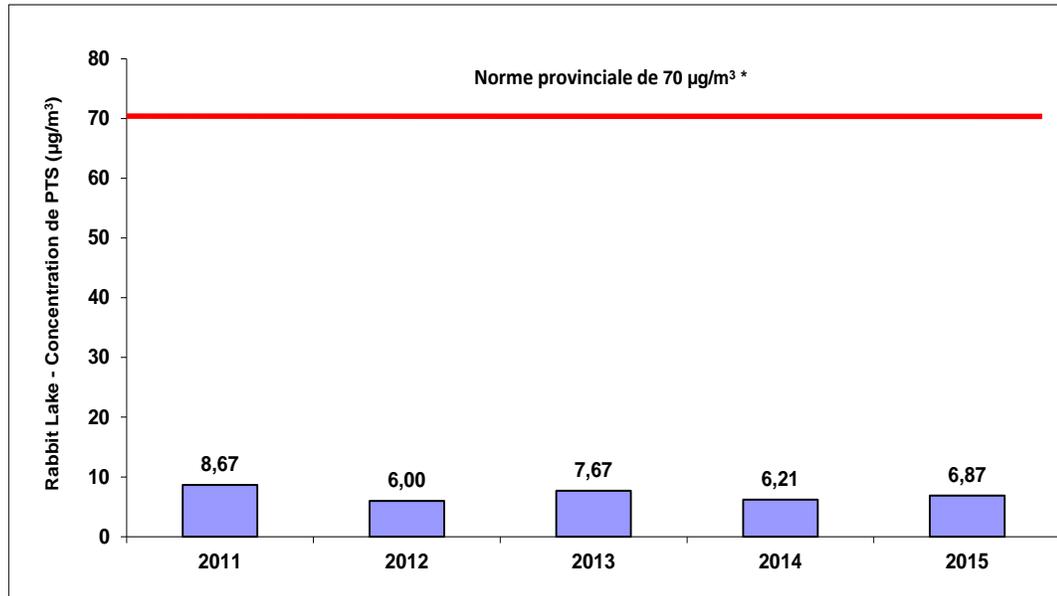
Figure 5.8 : Établissement de Rabbit Lake – Concentration de PTS, 2011-2015

Trois échantillonneurs d'air à grand débit (EAGD) ont été utilisés pour capter et mesurer les particules totales en suspension (PTS) dans l'air. Ils se trouvent à proximité de l'usine de concentration, de la plateforme de minerai de la zone B et de la mine d'Eagle Point. La concentration de PTS moyenne des trois stations est inférieure aux normes provinciales (voir la figure 5.8). On analyse aussi les échantillons de PTS pour en mesurer la concentration de métaux et de radionucléides. Les concentrations moyennes de métaux et de radionucléides adsorbés sur les PTS sont faibles, et restent en deçà des niveaux annuels de référence pour la qualité de l'air définis dans le tableau 5.3.

* La figure montre la concentration de contaminants autorisée par la province de la Saskatchewan, qui est surveillée aux fins de la qualité de l'air ambiant et autorisée par le permis d'exploitation des installations antipollution de l'établissement. Les normes de qualité de l'air ambiant relatives aux PTS ont été révisées sous le régime du *Environmental Management and Protection Regulations* de la Saskatchewan et elles seront mises à jour après le renouvellement de l'approbation d'exploitation délivrée par la province. Les valeurs sont calculées sous forme de moyennes géométriques.

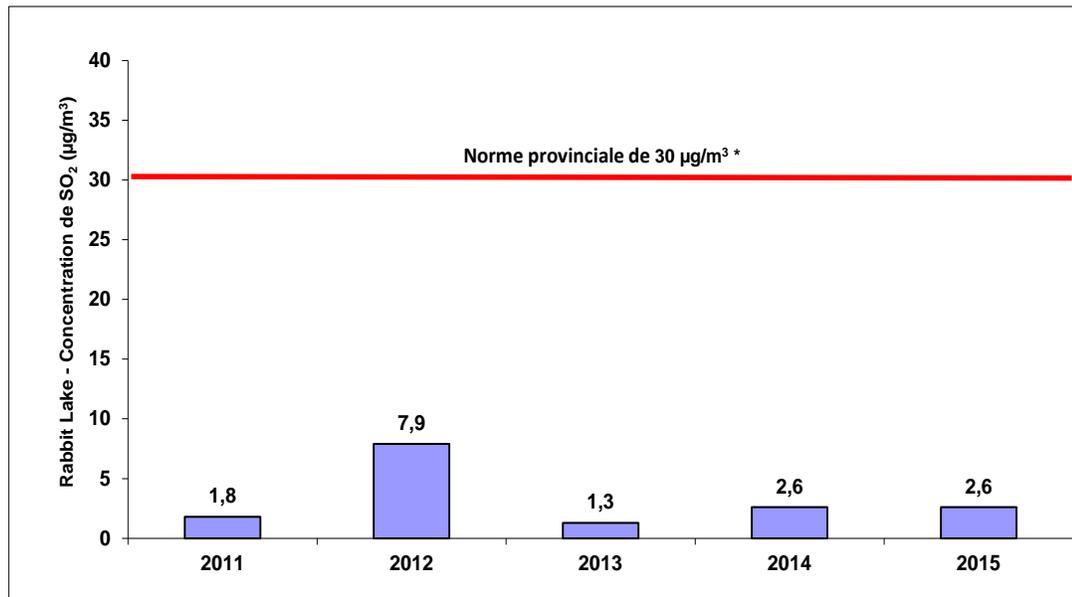
Figure 5.9 : Établissement de Rabbit Lake – Concentration de SO_2 dans l'air ambiant, 2011-2015

La surveillance quotidienne des émissions de dioxyde de soufre à la cheminée de l'usine d'acide de l'usine de concentration montre une réduction de 30 % de la quantité rejetée en 2015 par rapport à l'année précédente. Un échantillonneur de dioxyde de soufre se trouvant à environ 450 m au sud-ouest de l'usine d'acide contrôle les rejets associés aux opérations de l'usine de concentration. Les résultats de la surveillance du dioxyde de soufre (voir la figure 5.9) montrent qu'il n'y a eu aucun dépassement de la norme annuelle de $30 \mu\text{g}/\text{m}^3$. La concentration de dioxyde de soufre (SO_2) dans l'air ambiant demeure à un niveau sûr dans l'environnement immédiat.

* Norme de la province de la Saskatchewan.
