Rapport de surveillance réglementaire des mines et usines de concentration d'uranium et des sites historiques et déclassés au Canada : 2015

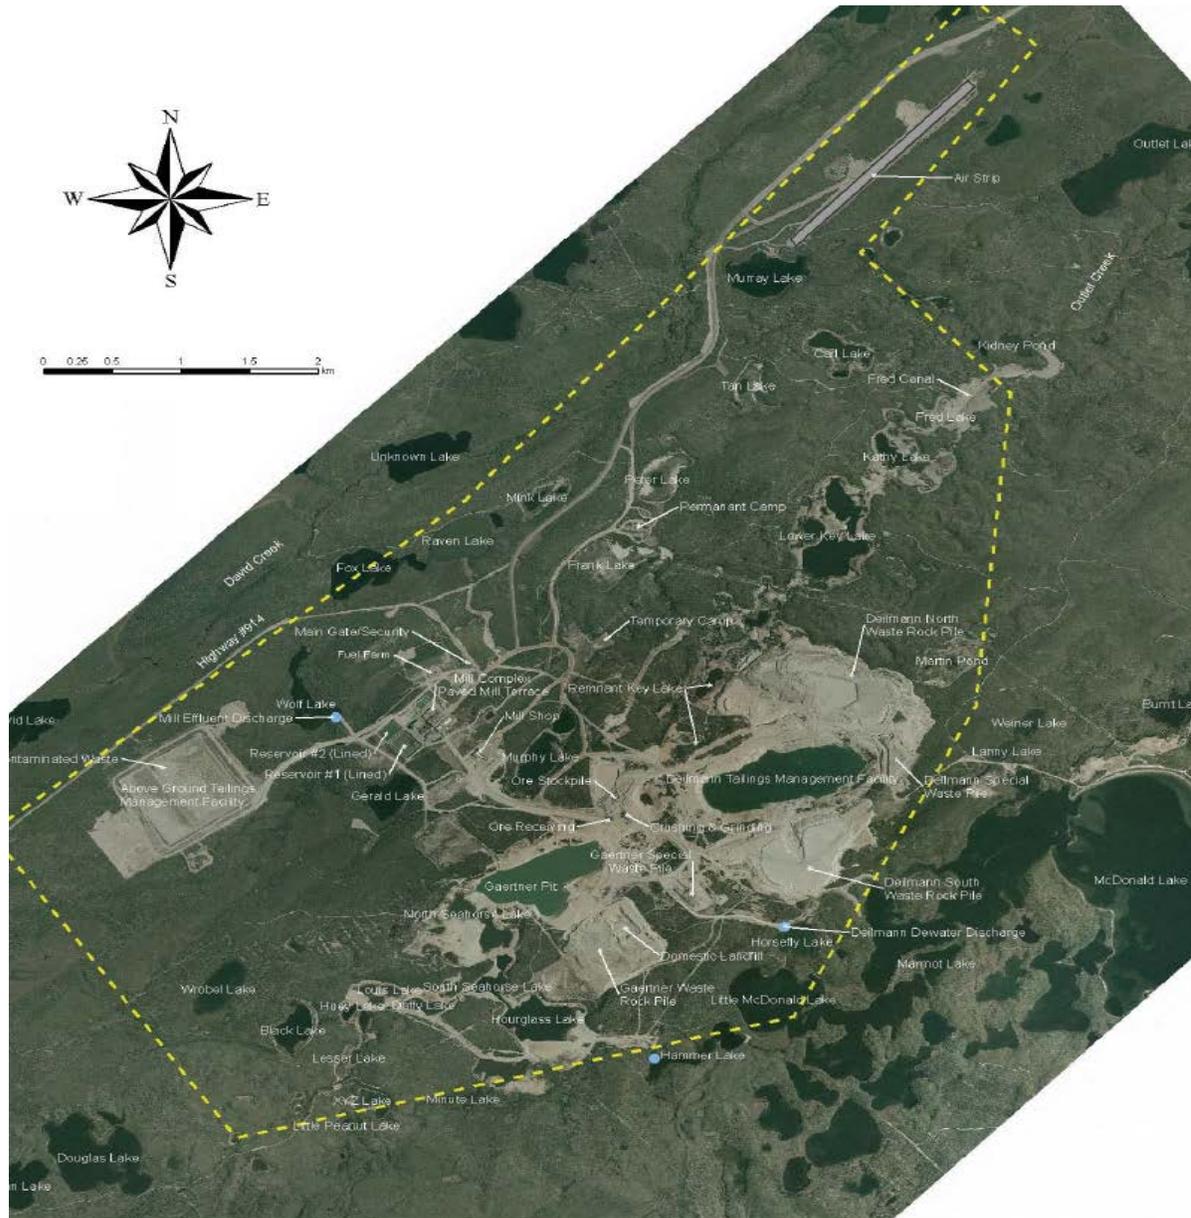
Figure 6.1 : Vue d'ensemble du site de Key Lake

Situé à environ 570 km au nord de Saskatoon, en Saskatchewan, l'établissement de Key Lake appartient à Cameco Corporation, qui en assure l'exploitation (voir la figure 6.1). Au départ, cet établissement comportait deux mines à ciel ouvert et une usine de concentration. La mine à ciel ouvert Gaertner a été exploitée de 1983 à 1987, puis la mine à ciel ouvert Deilmann a été exploitée jusqu'en 1997.

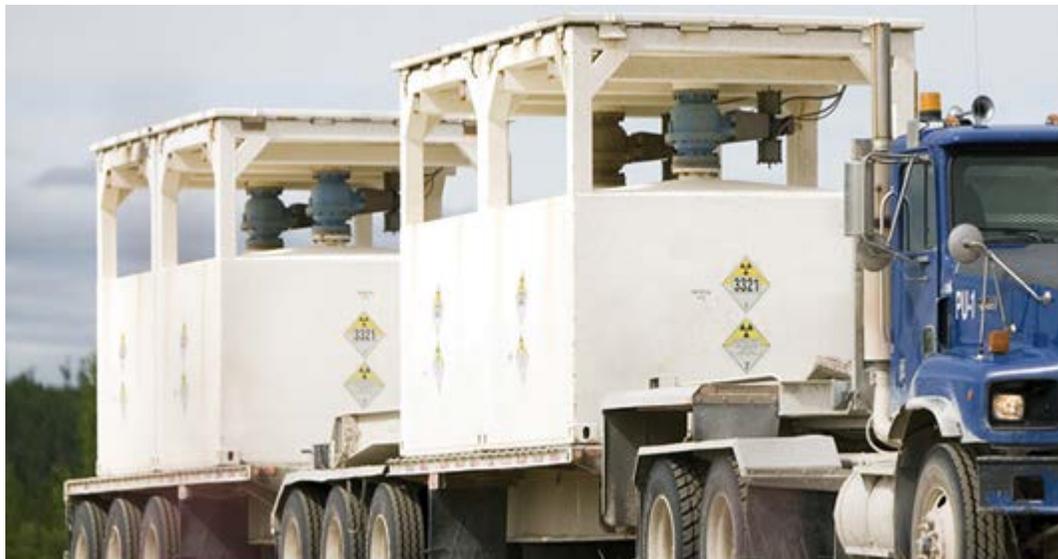
Figure 6.2 : Transport de boue de minerai de McArthur River vers l'usine de concentration de Key Lake

Le traitement du minerai de Deilmann s'est poursuivi jusqu'en 1999, puis l'établissement de McArthur River a commencé à alimenter l'usine de Key Lake en boue de minerai (voir la figure 6.2). Cette activité se poursuit aujourd'hui.

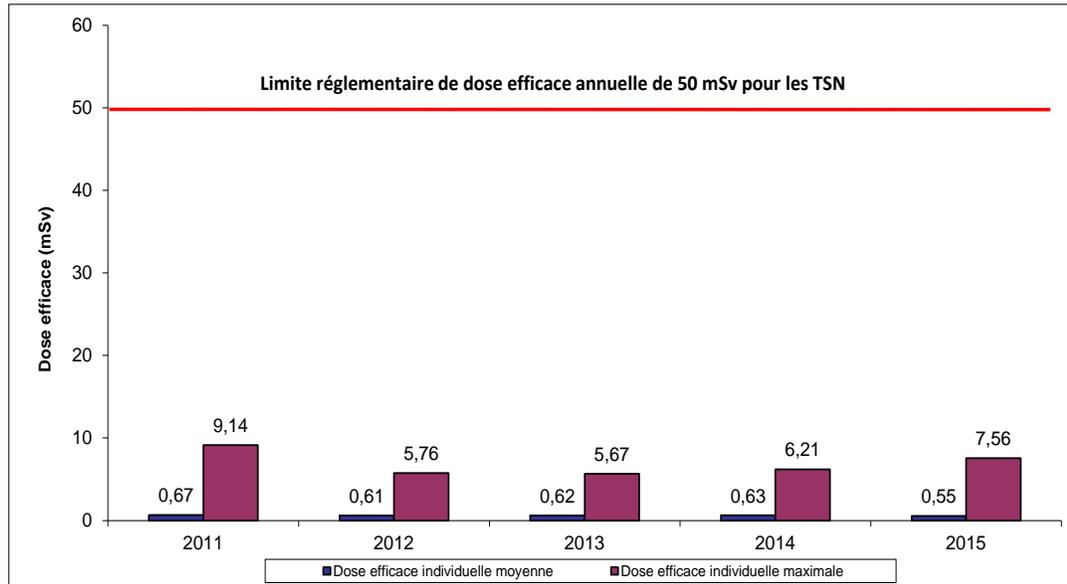
Figure 6.3 : Établissement de Key Lake – Doses efficaces individuelles reçues par les TSN, 2011-2015

Comme le montre la figure 6.3, la dose efficace reçue par les travailleurs est demeurée bien en deçà de la limite réglementaire annuelle de 50 mSv. En 2015, les doses efficaces individuelles moyenne et maximale reçues par les TSN étaient respectivement de 0,55 et de 7,56 mSv. La dose efficace individuelle maximale à l'établissement de Key Lake au cours des dernières années, y compris en 2015, était attribuable à l'exposition à la PRPL lors des activités d'entretien du four à calcination.

* La limite de dose efficace annuelle illustrée s'applique à la dose efficace individuelle maximale.

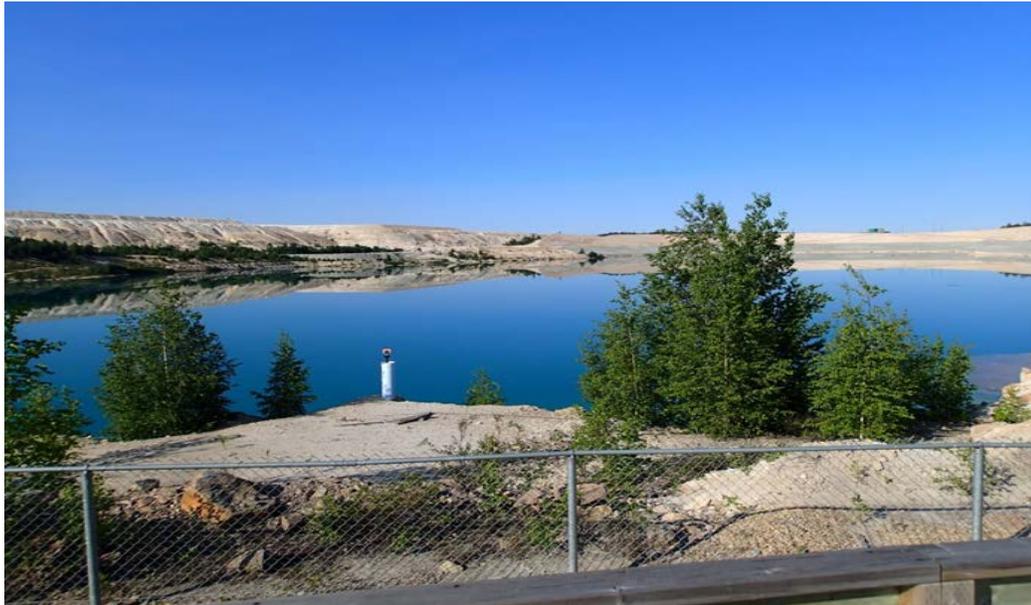
Figure 6.4 : Établissement de Key Lake – Installation de gestion des résidus Deilmann

Le réseau du lac McDonald reçoit les effluents de l'usine d'osmose inverse. Les activités de surveillance confirment que ces effluents ne suscitent aucune préoccupation environnementale. Dans ce rapport, la qualité des effluents traités concerne uniquement les effluents de l'usine de concentration rejetés dans le réseau du ruisseau David.

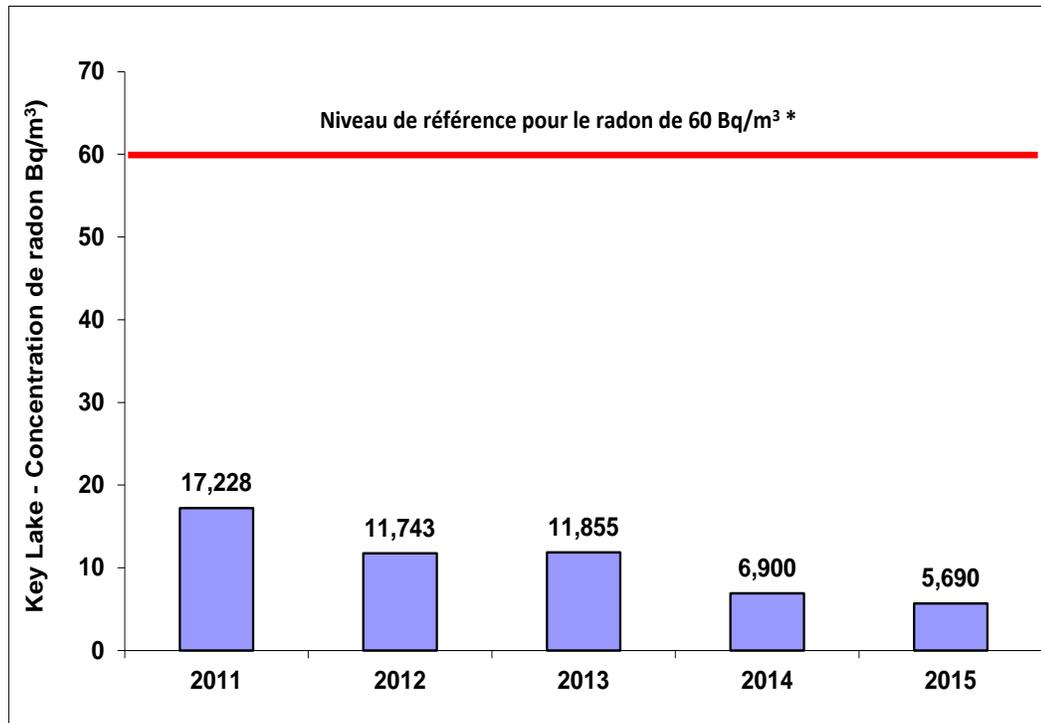
Figure 6.5 : Établissement de Key Lake – Concentration de radon dans l'air ambiant, 2011-2015

Cinq emplacements de surveillance et une station de référence à la limite du site sont utilisés pour surveiller le radon ambiant grâce à la méthode des détecteurs de traces passifs. La figure 6.5 montre qu'entre 2011 et 2015, les concentrations moyennes de radon dans l'air ambiant étaient inférieures à la valeur de référence associée à cet élément. Les concentrations de radon se situaient dans la gamme de valeurs de référence pour le nord de la Saskatchewan ($< 7,4 \text{ Bq/m}^3$ à 25 Bq/m^3).

* La valeur de 60 Bq/m^3 est tirée de la publication n° 65 de la Commission internationale de la protection radiologique, à laquelle renvoie le *Règlement sur la radioprotection*. Le niveau de référence représente une augmentation par rapport à la concentration de radon naturelle dans une habitation qui pourrait exposer une personne à une dose différentielle de 1 mSv. Les valeurs sont exprimées sous forme de moyennes géométriques.

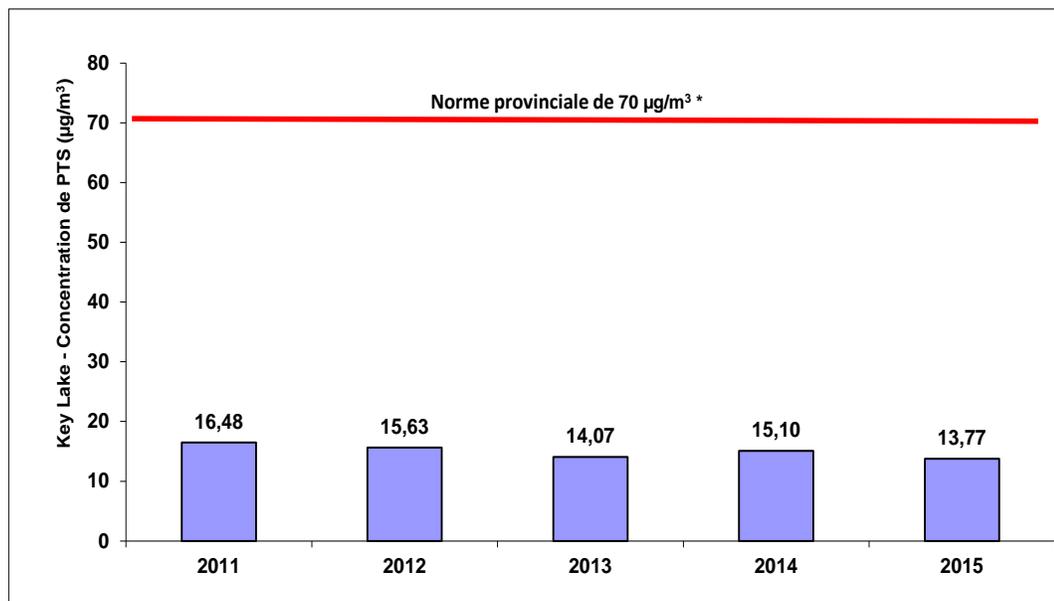
Figure 6.6 : Établissement de Key Lake – Concentration de PTS, 2011-2015

Cinq échantillonneurs d'air à grand débit (EAGD) ont été utilisés pour capter et mesurer les PTS. Les échantillonneurs sont situés en aval de l'usine de traitement, en aval par rapport au broyeur, à l'est et à l'ouest de l'IGRS et à proximité du camp principal. La concentration de PTS est inférieure à la concentration autorisée par la province de la Saskatchewan pour les contaminants surveillés aux fins de la qualité de l'air ambiant, conformément à ce qui est indiqué dans l'autorisation d'exploitation des installations antipollution de l'établissement (voir la figure 6.6). L'analyse des échantillons de PTS cible également les concentrations de métaux et de radionucléides. La concentration moyenne de métaux et de radionucléides adsorbés sur les PTS est faible et en deçà des niveaux de référence annuelle de la qualité de l'air indiqués dans le tableau 6.2.

* La figure montre la concentration de contaminants autorisée par la province de la Saskatchewan, qui est surveillée aux fins de la qualité de l'air ambiant et autorisée par le permis d'exploitation des installations antipollution de l'établissement. Les normes de qualité de l'air ambiant relatives aux PTS ont été révisées sous le régime du *Environmental Management and Protection Regulations* de la Saskatchewan et elles seront mises à jour après le renouvellement de l'approbation d'exploitation délivrée par la province. Les valeurs sont calculées sous forme de moyennes géométriques.

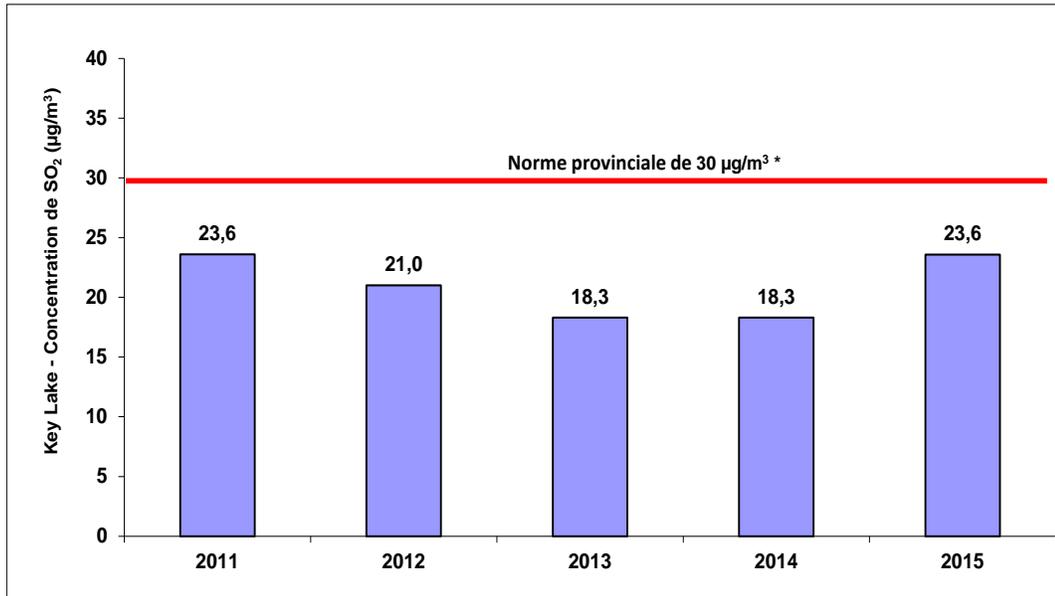
Figure 6.7 : Établissement de Key Lake – Concentration de SO₂ dans l'air ambiant, 2011-2015

Un dispositif de surveillance est utilisé pour mesurer de façon continue le dioxyde de soufre (SO₂) dans l'air ambiant associé aux émissions provenant des usines. Il est situé à approximativement 300 mètres en aval de l'usine de traitement. Les données de surveillance obtenues pour le SO₂ (voir la figure 6.7) ne révèlent aucun dépassement de la norme annuelle établie à 30 $\mu\text{g}/\text{m}^3$.

* Norme de la province de la Saskatchewan.

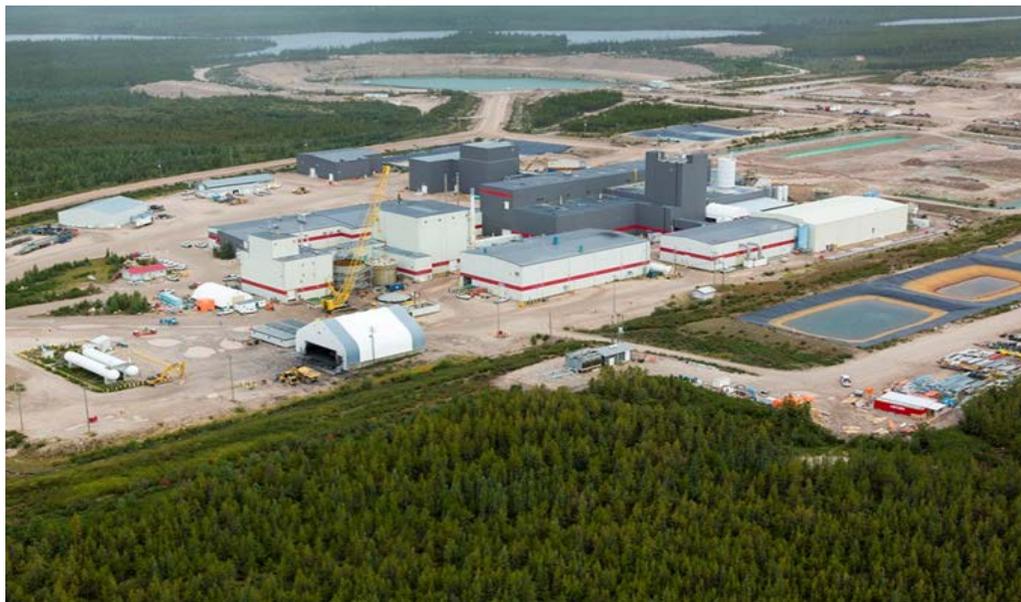
Figure 7.1 : Vue aérienne de l'établissement de McClean Lake

Situé à environ 750 km au nord-est de Saskatoon, en Saskatchewan, l'établissement de McClean Lake est exploité par AREVA Resources Canada Inc. (AREVA). Les figures 7.1 et 7.2 montrent respectivement une vue aérienne de l'établissement de McClean Lake et un schéma du site.

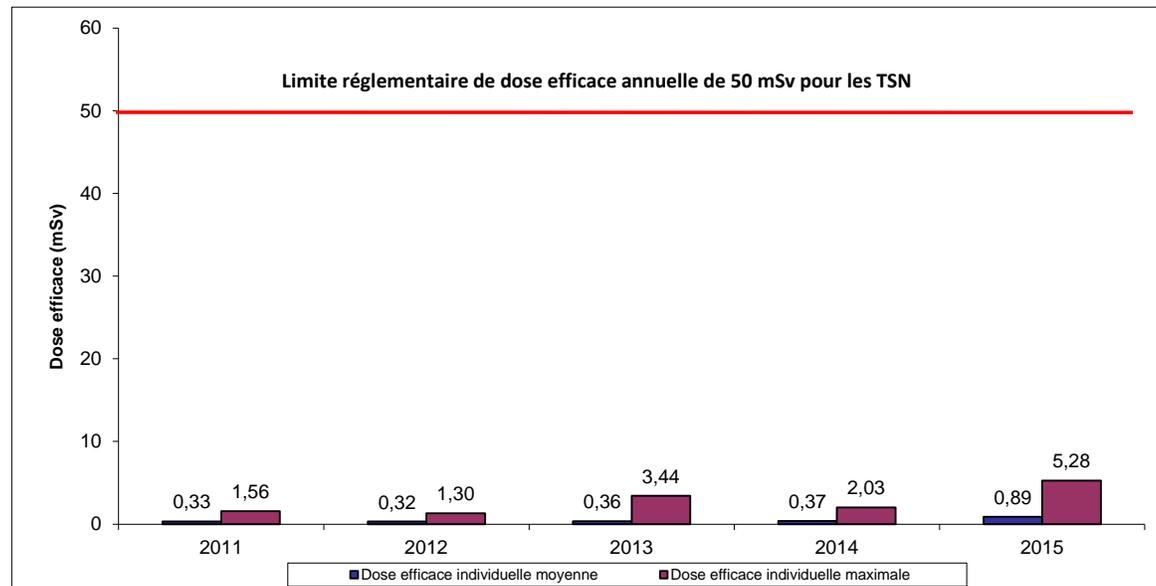
Figure 7.3 : Établissement de McClean Lake – Dose efficace individuelle reçue par les TSN, 2011-2015

La figure 7.3 illustre les doses efficaces individuelles moyenne et maximale pour la période allant de 2011 à 2015. La fin des activités d'extraction en 2008 et l'arrêt temporaire des opérations de concentration en 2010 ont entraîné une baisse de ces doses. En 2015, la dose efficace individuelle moyenne reçue par les TSN était de 0,89 mSv, alors que la dose efficace individuelle maximale était de 5,28 mSv. La dose efficace annuelle reçue par tous les TSN à l'établissement de McClean Lake de 2011 à 2015 est demeurée bien en deçà de la limite de dose réglementaire annuelle de 50 mSv.

* La limite de dose efficace annuelle illustrée s'applique à la dose efficace individuelle maximale.

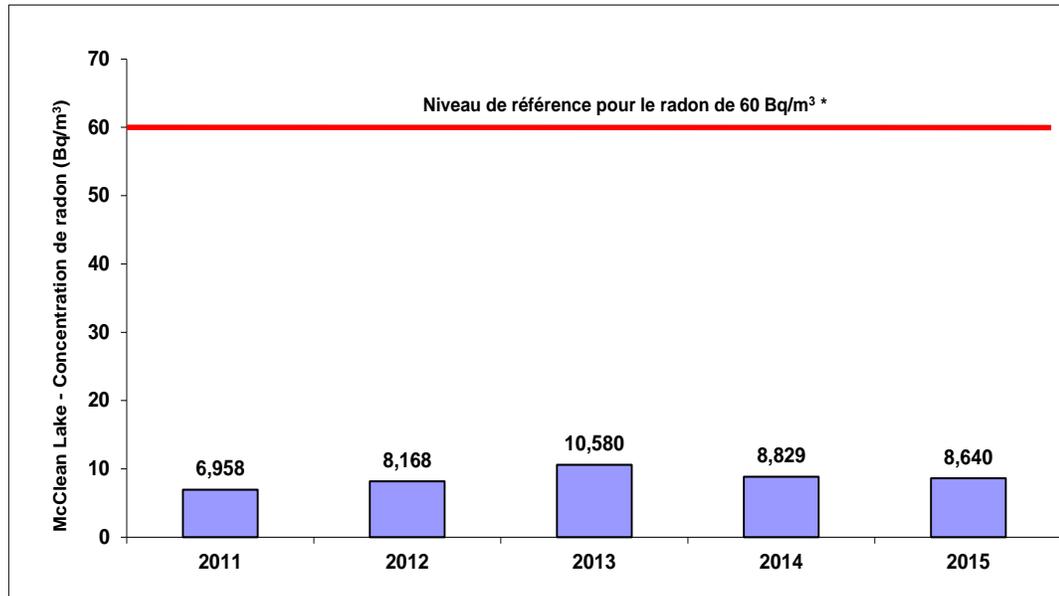
Figure 7.4 : Établissement de McClean Lake – Concentration de radon dans l'air ambiant, 2011-2015

La surveillance environnementale des concentrations de radon est fondée sur la méthode des détecteurs de traces passifs. Il y a 23 stations de surveillance disposées à divers endroits près des limites du site. La figure 7.4 montre qu'entre 2011 et 2015, les concentrations moyennes de radon dans l'air ambiant étaient inférieures à la valeur de référence associée à cet élément. Les concentrations de radon se situaient dans la gamme de valeurs de référence pour le nord de la Saskatchewan ($< 7,4 \text{ Bq/m}^3$ à 25 Bq/m^3).

* La valeur de 60 Bq/m^3 est tirée de la publication n° 65 de la Commission internationale de la protection radiologique (CIPR), intitulée *Protection Against Radon-222 at Home et at Work*, à laquelle renvoie le *Règlement sur la radioprotection*. Le niveau de référence représente une augmentation par rapport à la concentration de radon naturelle dans une habitation qui pourrait exposer une personne à une dose différentielle de 1 mSv. Les valeurs sont exprimées sous forme de moyennes géométriques.

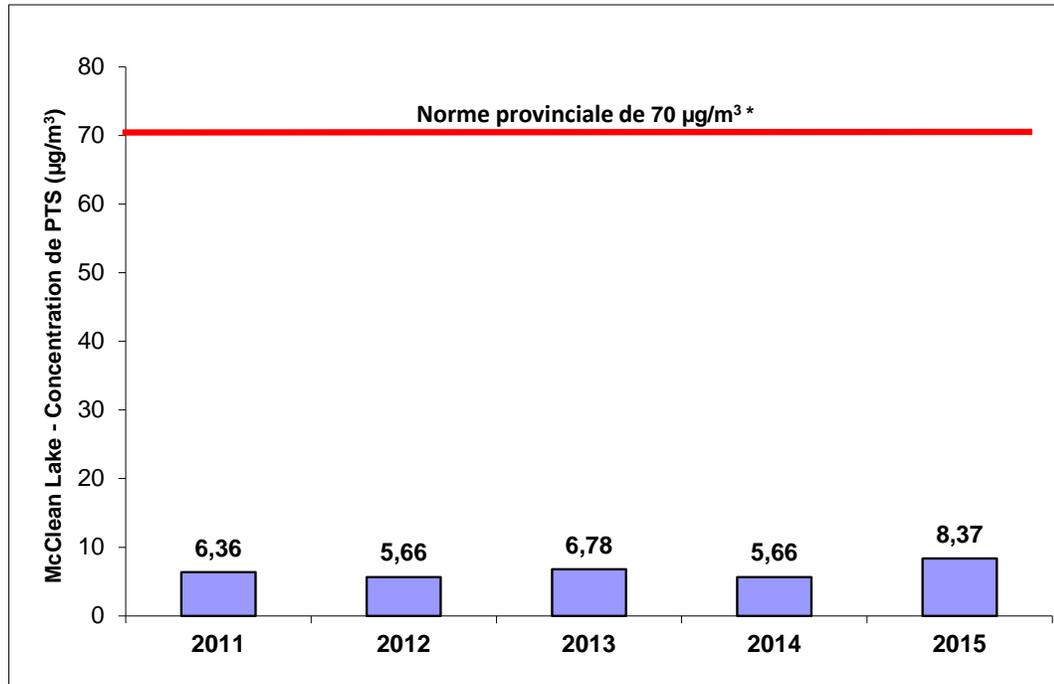
Figure 7.5 : Établissement de McClean Lake – Concentration de PTS, 2011-2015

Cinq échantillonneurs d'air à grand débit sont répartis à divers endroits stratégiques autour de l'établissement de McClean Lake pour surveiller la poussière, les particules et les contaminants connexes. Comme le montre la figure 7-5, les valeurs des PTS sont demeurées faibles en 2015 et bien en deçà de la norme provinciale de $70 \mu\text{g/m}^3$.

* La figure montre la concentration de contaminants autorisée par la province de la Saskatchewan, qui est surveillée aux fins de la qualité de l'air ambiant et autorisée par le permis d'exploitation des installations antipollution de l'établissement. Les normes de qualité de l'air ambiant relatives aux PTS ont été révisées sous le régime du *Environmental Management and Protection Regulations* de la Saskatchewan et elles seront mises à jour après le renouvellement de l'approbation d'exploitation délivrée par la province. Les valeurs sont calculées sous forme de moyennes géométriques.

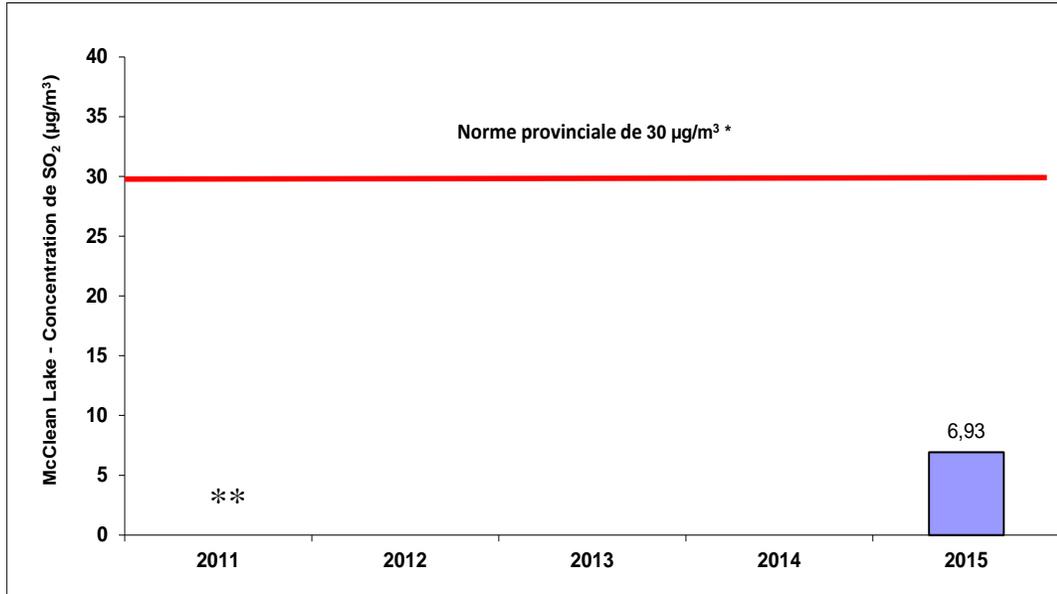
Figure 7.6 : Établissement de McClean Lake – Concentration de SO₂ dans l'air ambiant, 2011-2015

Un dispositif de surveillance du SO₂ est utilisé pour mesurer en continu la concentration de dioxyde de soufre dans l'air ambiant associé aux émissions de l'usine de concentration. Le capteur est placé à environ 200 mètres dans la direction du vent (en aval) par rapport à la cheminée de l'usine de production d'acide sulfurique. Les données de surveillance du SO₂ mesurées (voir la figure 7.6) ne révèlent aucun dépassement de la norme annuelle établie à 30 $\mu\text{g}/\text{m}^3$ en 2015.

*La norme de la province de la Saskatchewan est indiquée.

** Le dioxyde de soufre (SO₂) dans l'air ambiant n'a pas été surveillé durant l'arrêt provisoire de l'usine de concentration. Par conséquent, les concentrations de SO₂ dans l'air ambiant n'ont pas été mesurées de 2011 à 2013. En 2014, la mesure des concentrations de SO₂ dans l'air ambiant a repris le 29 décembre 2014, lors du redémarrage de l'usine de production d'acide.

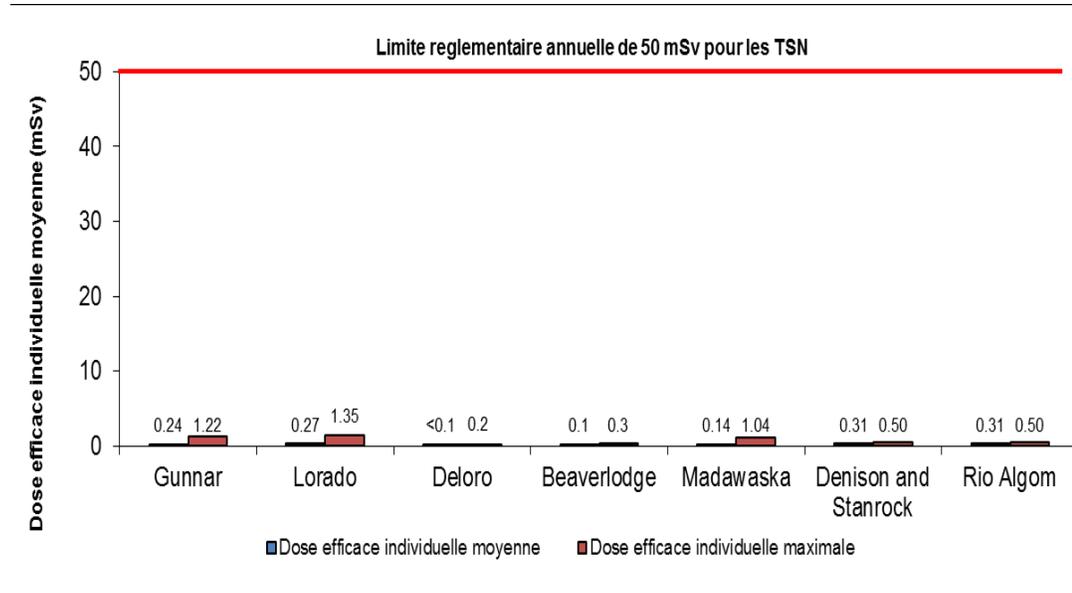
Figure 8.2 : Sites en voie de remise en état et déclassés – Comparaison des doses efficaces moyenne et maximale pour les TSN, 2015

Les doses efficaces maximale et moyenne en 2015 pour les travailleurs du secteur nucléaire (TSN) sur les sites historiques et déclassés sont présentées à la figure 8.2. Il n'y avait aucun travailleur de la catégorie TSN sur les sites suivants : Cluff Lake, Rayrock, Port Radium, Agnew Lake, Bicroft et Dyno. En 2015, l'exposition maximale des TSN allait de < 0,2 mSv à 1,35 mSv, toutes ces doses étant bien inférieures à la limite de dose réglementaire annuelle de 50 mSv.

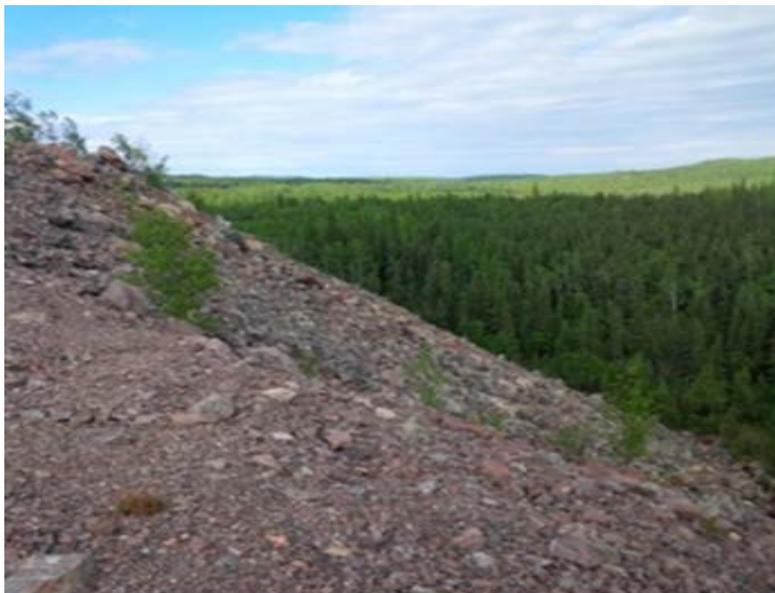
Figure 9.2 : Surface de l'amas de stériles sur le site Gunnar

Le projet de remise en état consiste à nettoyer les résidus miniers, les amas de stériles (voir la figure 9.2), une mine à ciel ouvert, un puits de mine et des débris de démolition. Les travaux de remise en état s'effectuent en trois phases. La phase 1, maintenant terminée, consistait à caractériser et à surveiller les déchets sur le site et à élaborer des plans de remise en état. La phase 2 consiste à mettre en œuvre les plans de remise en état. La phase 3 concernera la surveillance et l'entretien à long terme afin d'assurer la stabilité et la sûreté du site.

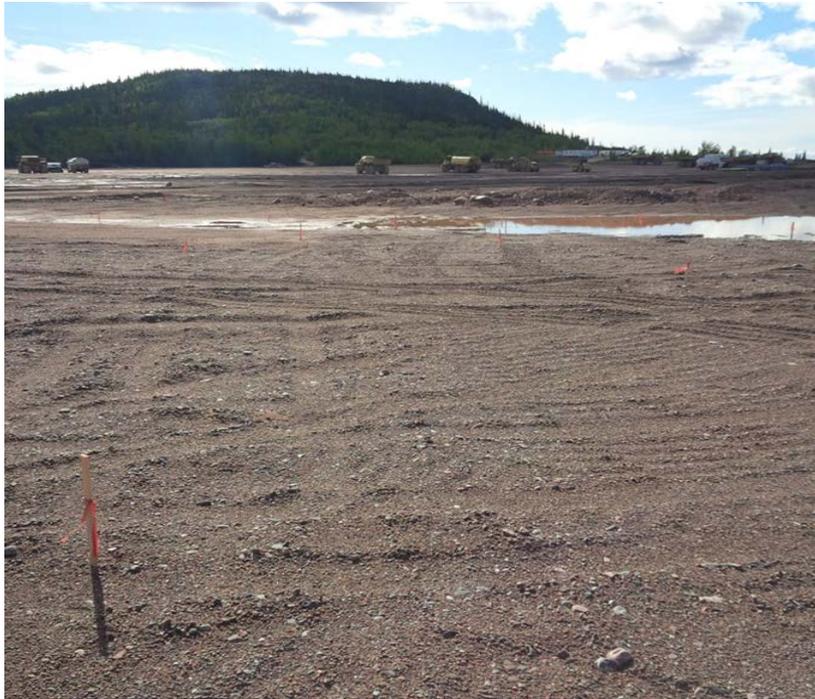
Figure 10.1 : Lorado – Couverture de sol sur l'aire de résidus avant le nivellement final, 2015

À la fin de 2015, le SRC avait terminé la remise en état du site Lorado. Le travail de remise en état a consisté à :

- recouvrir les résidus miniers d'une couche de couverture technique
- traiter l'eau du lac Nero pour en neutraliser l'acidité et réduire les concentrations de contaminants

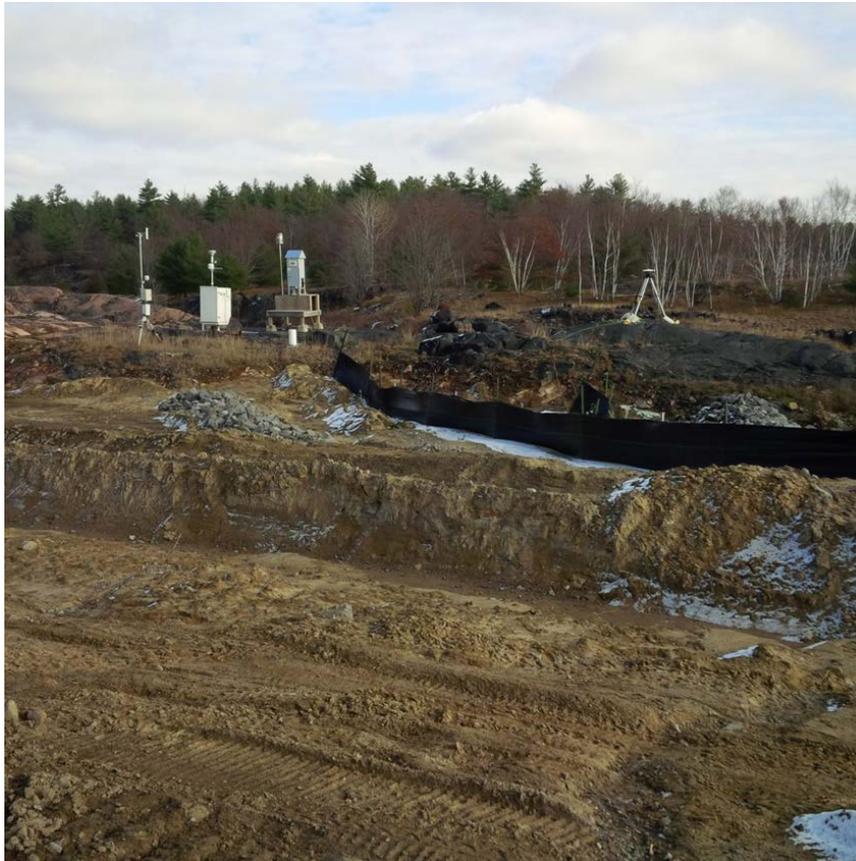
Figure 11.1 : Site de la mine Deloro, 2015

Le site minier Deloro se trouve à environ 65 km à l'est de Peterborough (Ontario). On y trouve une mine d'or abandonnée où se sont déroulés des procédés métallurgiques et de raffinage liés à la production de cobalt métallique et d'oxydes de cobalt, et à l'extraction d'argent, de nickel et d'arsenic (voir la figure 11.1).

La remise en état du site de la mine Deloro a été divisée en trois projets de nettoyage distincts : l'aire des résidus, l'aire industrielle et minière et le secteur de Young's Creek. La remise en état de l'aire des résidus est terminée, la remise en état de l'aire industrielle et minière est terminée à 80 % environ, et celle du secteur de Young's Creek est terminée à 20 % environ. En juillet 2016, le MEACC a demandé la libération conditionnelle du site Deloro de la surveillance réglementaire de la CCSN. Des séances publiques de la Commission sont prévues en 2017.

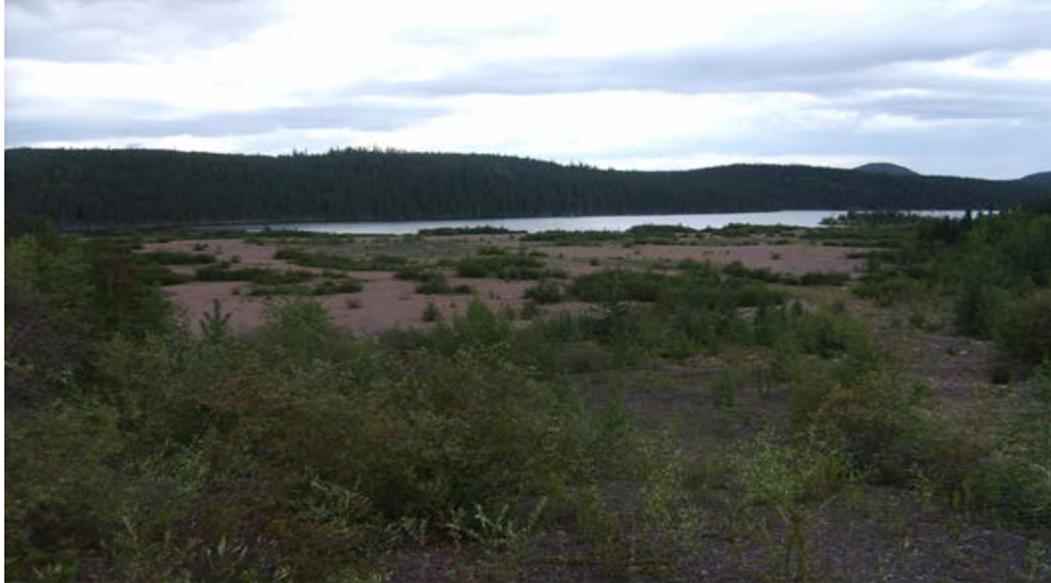
Figure 12.2 : Couverture des résidus à Beaverlodge, 2015

Les activités d'extraction minière et de concentration ont commencé sur le site de Beaverlodge en 1950. La mine a fermé en 1982. Le site de Beaverlodge comprenait une usine de concentration centrale, une mine souterraine et une zone de gestion de résidus en surface. La zone de gestion de résidus se trouve dans le bassin versant du ruisseau Fulton (en bleu foncé sur la figure 12.1, et illustrée également à la figure 12.2). Le site comporte également plusieurs petites mines satellites qui ont fourni du minerai pendant les trois décennies de l'exploitation. Le déclassement a commencé peu après la fin de l'exploitation et a été mené à terme selon les normes alors en vigueur en matière de déclassement (c.-à-d. en 1985). Le site de Beaverlodge a été le premier site d'uranium au Canada à être déclassé en vertu d'un permis délivré par la Commission de contrôle de l'énergie atomique. Au nom du gouvernement du Canada, Cameco Corporation gère le site et y réalise des travaux réguliers (surveillance de l'environnement, études environnementales, entretien) afin que le site demeure sûr et sécuritaire.

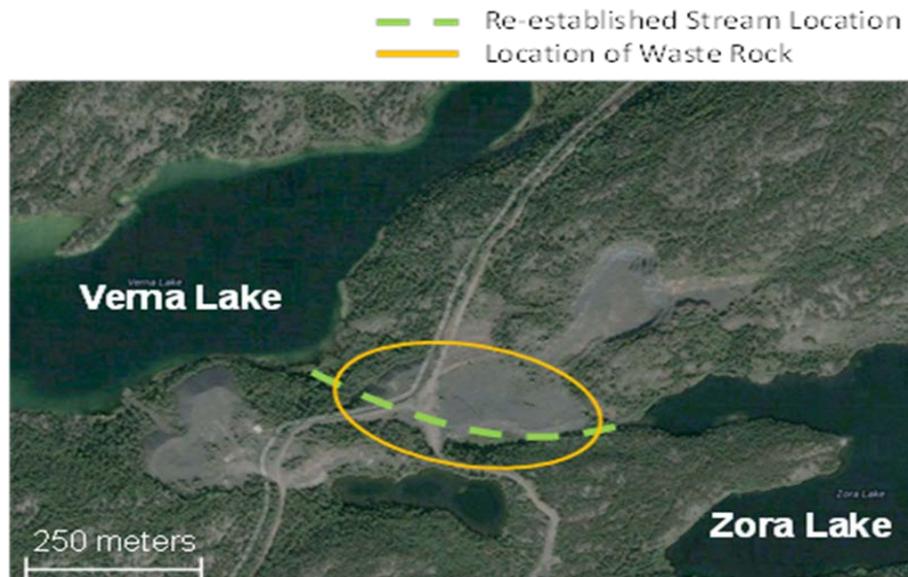
En plus des activités continues de surveillance et d'entretien en 2015, Cameco a terminé le détournement du cours d'eau dans le secteur Bolger/Verna (voir la figure 12.3). Ce projet de détournement visait à réaménager un cours d'eau autour d'un amas de stériles, et ainsi réduire une source de contamination vers le bassin versant en aval. Le site de détournement a été inspecté par le personnel de la CCSN en juin 2015. Celui-ci a vérifié que les activités de détournement du cours d'eau étaient réalisées conformément au permis. Le personnel de la CCSN n'a relevé aucun problème lors de l'inspection et a conclu que le site de Beaverlodge de Cameco répond aux exigences réglementaires. Le personnel de la CCSN continuera de réaliser des inspections sur le site de Beaverlodge afin de vérifier la conformité réglementaire.

Figure 12.3 : Beaverlodge – Détournement d'un cours d'eau dans le secteur Bolger/Verna

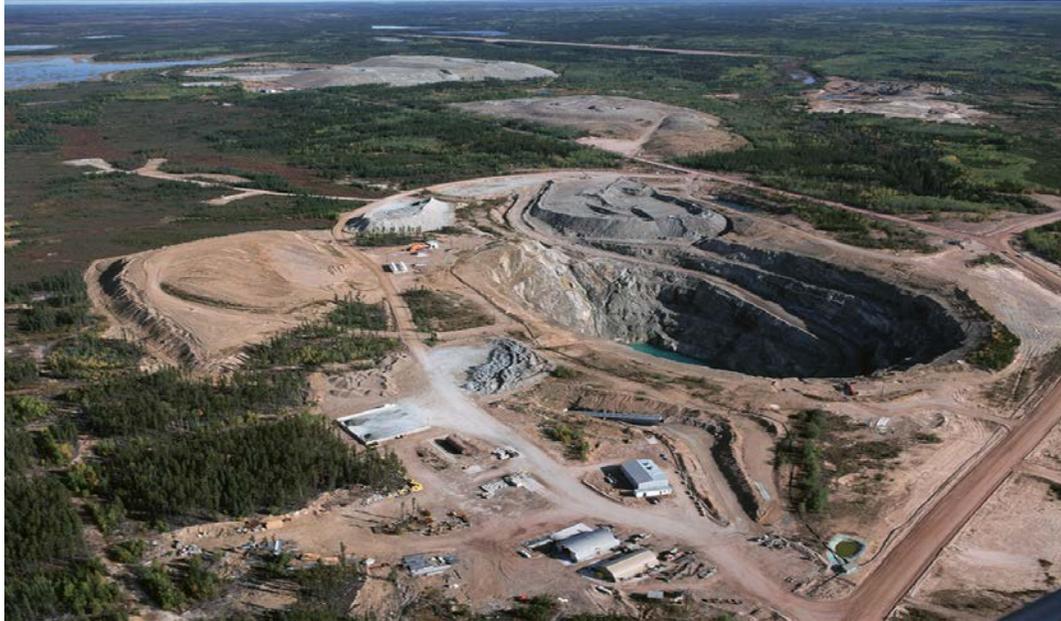
L'ancien établissement minier de Cluff Lake comportait une usine de concentration centrale et une zone de gestion de résidus (ZGR) en surface, trois mines à ciel ouvert et deux mines souterraines, des amas de stériles et une infrastructure composée d'une piste d'atterrissage et d'un camp (voir la figure 13.2).

Figure 13.2 : Cluff Lake – Vue avant le déclassement, 2009

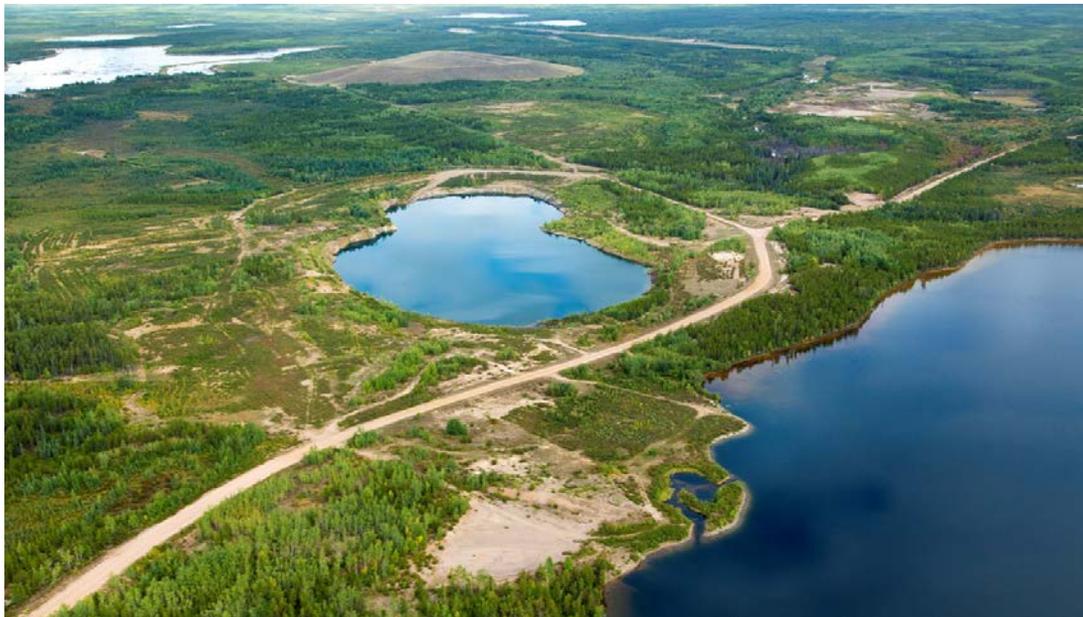
Dans le cadre des activités de déclassement, la fosse Claude a été entièrement remplie. Les fosses DJ/DJX et D ont été inondées et demeurent isolées des plans d'eau naturels adjacents. Les parties des amas de stériles en surface pouvant présenter des problèmes ont été placées dans les fosses, tandis que le reste des stériles en surface a été profilé, recouvert et revégétalisé. Les portails et événements vers les mines souterraines ont été fermés. La ZGR a été profilée, recouverte et revégétalisée. Toutes les structures ont été démantelées et éliminées. La figure 13.3 montre les fosses DJ et DJX, ainsi que l'amas de stériles Claude en arrière-plan.

Figure 13.3 : Cluff Lake – Fosses DJ et DJX et amas de stériles Claude, 2014

- La végétation a poussé sur l'amas de stériles Claude et la ZGR. La couverture de végétation empêche actuellement l'érosion et réduit les infiltrations.

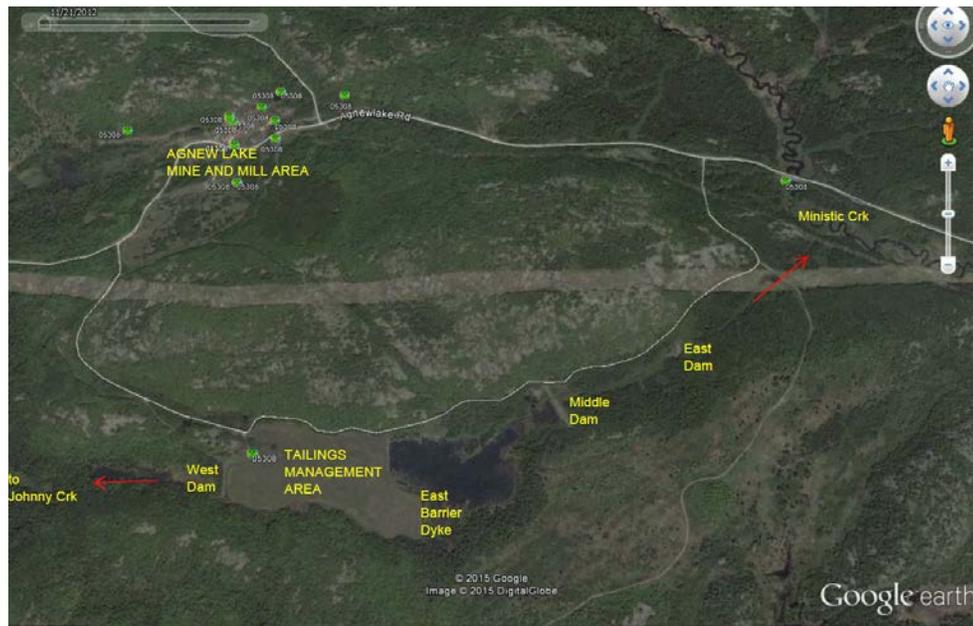
Figure 16.1 : Déversoir pour les travaux de remise en état d'Agnew Lake

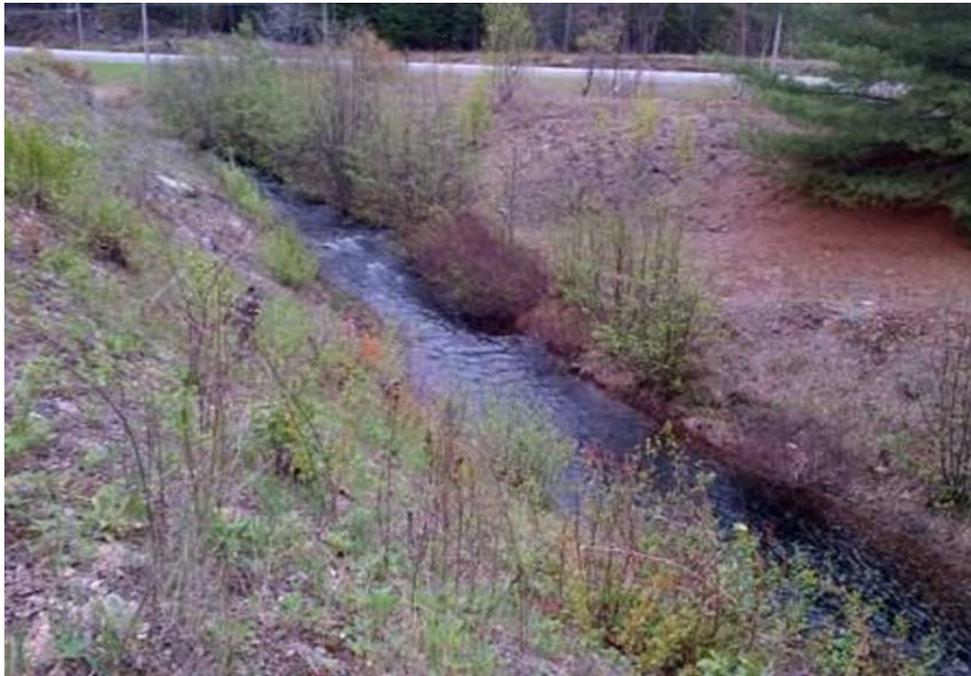
Le site comprend l'empreinte de l'exploitation minière, un certain nombre d'ouvertures recouvertes et scellées, des ouvrages souterrains et deux digues à résidus. Les eaux du site s'écoulent par le ruisseau Bentley vers le lac Bow, ou directement dans celui-ci (voir la figure 17.1).

Figure 17.1 : Madawaska – Digue du ruisseau Bentley

En 2015, EWL Management Ltd. a entrepris des travaux d'entretien afin d'améliorer la couverture et la gestion des eaux de surface dans les zones de gestion des résidus. Au moment de l'inspection par la CCSN, les entrepreneurs s'affairaient à nettoyer la végétation afin d'ajouter une couche supplémentaire de sol sur la couverture. Ces travaux avaient un triple but : limiter le rayonnement provenant des résidus, améliorer la qualité des eaux de surface et réduire l'entretien futur.

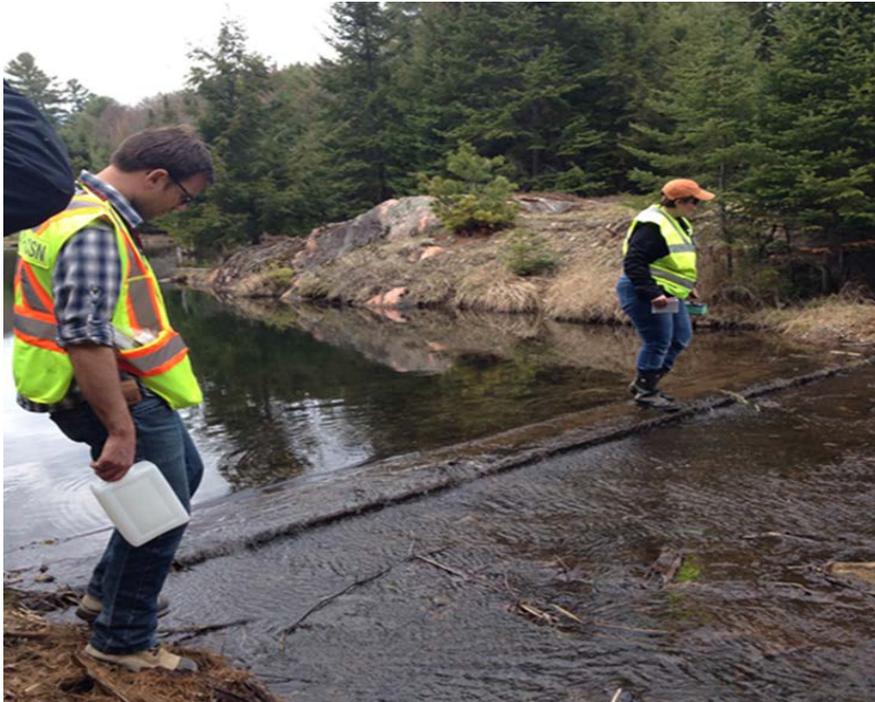
Figure 18.1 : Déversoir du site Bicroft, 2016

L'installation de Bicroft a été construite pour contenir les résidus provenant de la mine Bicroft, située à proximité et exploitée de 1956 à 1962. Les résidus stockés sur le site Bicroft ont été produits par la concentration de minerai d'uranium à faible teneur à la mine Bicroft. Les travaux de remise en état ont consisté à végétaliser les résidus exposés en 1980 et à mettre à niveau les digues en 1990 et en 1997. Des parties du site sont maintenant utilisées occasionnellement à des fins récréatives par le club local de motoneige.

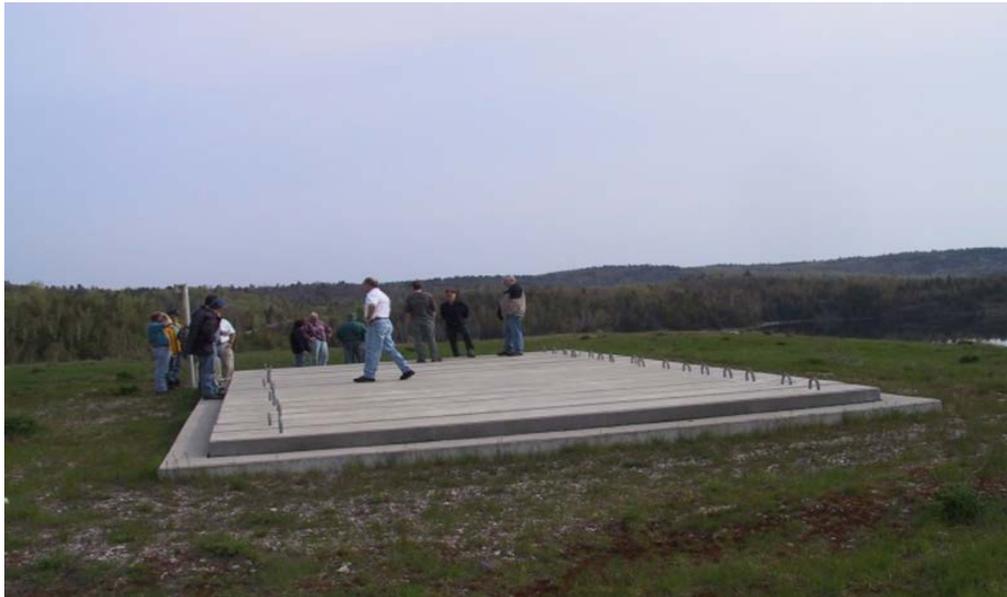
Figure 21.1 : Couvercle du puits de la mine de Denison

Les sites miniers ont été déclassés et il n'y a aucune structure de mine ou d'usine de concentration qui subsiste. Les ZGR sont dans la phase de surveillance et d'entretien à long terme, ce qui comprend le traitement de l'eau, ainsi que la surveillance des sources et du bassin versant. Le site de la mine Denison contient deux ZGR qui sont recouvertes d'eau et contiennent en tout 63 millions de tonnes de résidus miniers d'uranium. Le site de Stanrock est une ZGR sèche renfermant 6 millions de tonnes de résidus miniers d'uranium.

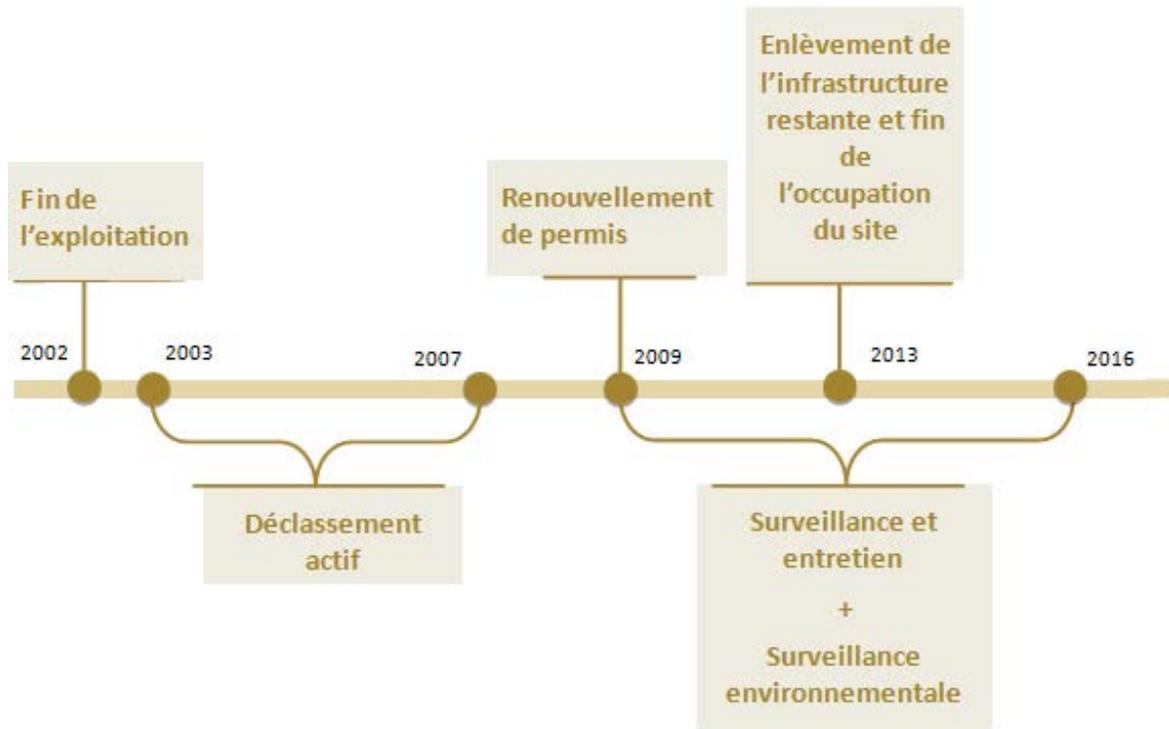
Les renseignements présentés ci-dessous décrivent plus en détail les activités faisant partie du programme de surveillance et d'entretien de l'installation, et de surveillance environnementale. La figure J.1 présente un calendrier des activités du processus de déclassement.

Figure J.1 : Cluff Lake – Calendrier du processus de déclassement
